الرؤية الجمالية لتمثال الحديقة

*The Aesthetic Perspective of the Garden Statue:
Artistry Treatments and Rehabilitation of Landscape*

خالد فؤاد بسيوني

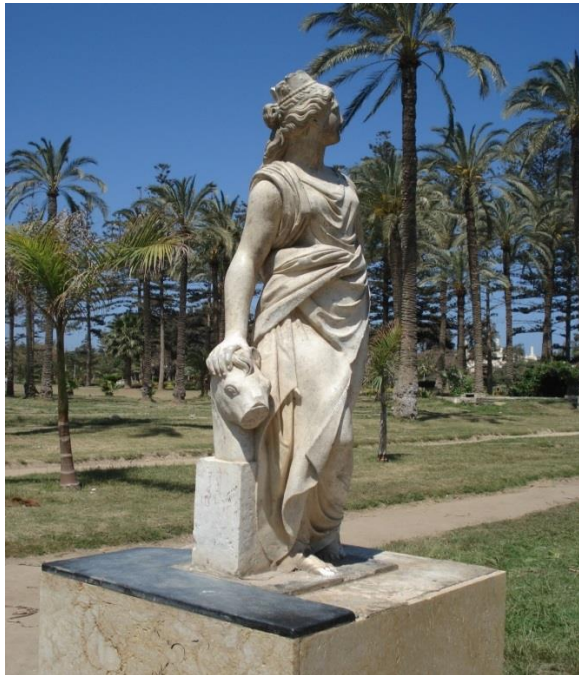
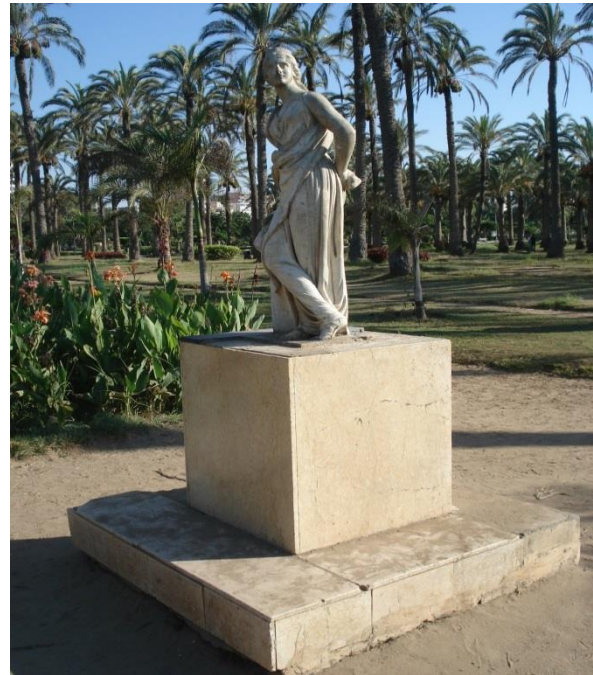
و التمثال يجسد امرأة شابة ترتدي رداء طويل ذات ثنايا و التمثال كباقي مجموعة التماثيل الموجودة بالحديقة يظهر من خلاله النحت السكندري بسماته التشكيلية و التي تظهر جلية في تجسيد النحات للجسم بأسلوب واقعي و مهارة فائقة تبرز ملامح الأنوثة و الرقة، حيث يظهر الجسم بالكامل علي أنه كتلة نحتية واحدة تتسم بالتناغم و تعبر عن البساطة و البراءة مع إمتلاء الوجه، الجسم يقرب إلي الحجم الطبيعي و الرأس تتجه إلي جهة اليسار و تتطلع العينان إلي أعلي في ثقة و تظهر تسريحة الشعر علي هيئة خصلات تتدلي من الخلف إلي منتصف الظهر و يعلو الرأس تاج، و ترتدي ثوب ملفوف حول الجسم بثنايا عرضية عند الوسط و طولية بكامل الجسم حتي القدمين و ثنايا دائرية تلتف حول الكتف ، و تظهر الأذرع و الرقبة عارية و أهم ما يميز ملامح سطح التمثال الصقل و النعومة في الوجه و الأيدي و الأذرع و الأكتاف مع تشريح بسيط يتضح من خلال تقسيم عضلات الساعد. و يمثل التمثال امرأة مرتكزة علي قدمها اليسرى و اليمنى مثنية بشكل مائل علي الأرض مرتدية صندل بالقدمين و يتضح جلياً الإهتمام بالتفاصيل التشريحية لنحت الأصابع و بشكل عام ثقل التمثال موزع ما بين الساقين و قاعدة رأس الحصان الملاصق للتمثال كجزء أساسي من التشكيل النحتي و تظهر ذراعها الأيسر ممتد للخلف و ممسكة بثنايا الرداء.(شكل رقم ٢ أ - ب)

(شكل ٢-أ) التمثال في الوضع السابق بالمواجهة (شكل ٢-ب) الوضع الجانبي للتمثال يوضح الفقد في رأس الحصان

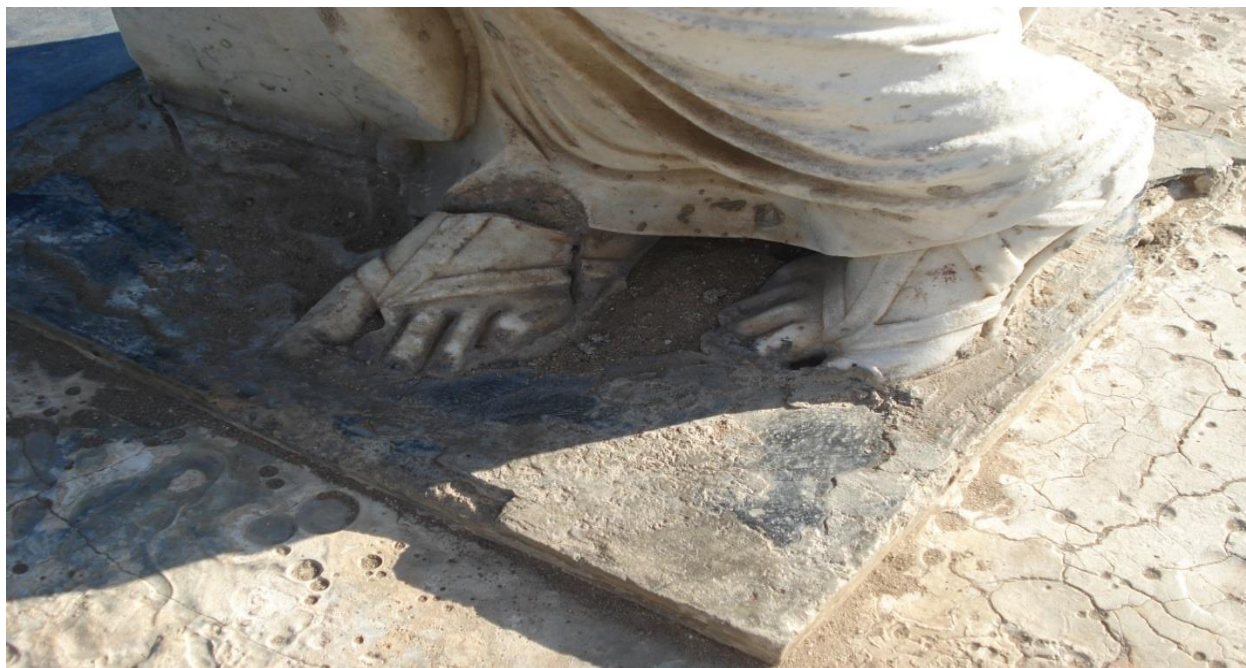
٧. تفتت لبعض أجزاء من التمثال و فقد أجزاء من ثنايا الرداء. (شكل رقم ٣)
٨. تآكل و نحر في العين و الشفاه و الأنف. (شكل رقم ٤ أ - ب)
٩. فقد جزء كامل من مقدمة رأس تمثال الحصان الملاصق للتمثال و هو الجزء الرئيسي لموضع الإكمال الفني في التطبيق. (شكل رقم ٥ أ - ب)
١٠. شروخ دقيقة وواضحة للعين المجردة في عدة أجزاء بجسم التمثال.
١١. ملمس خشن و تآكل لكامل سطح التمثال ناتج عن عملية النحر. (شكل رقم ٦ أ - ب)
١٢. ضياع بعض التفاصيل و الزخارف النحتية في التاج أعلي الرأس كذلك في خصلات الشعر.
١٣. تشوهات و فقد في مقدمة أصابع و أجزاء من القدم. (شكل رقم ٧)
١٤. المنطقة المحيطة Landscape لا تتناسب مع قيمة التمثال كأثر.

(شكل ٣) آثار طمس اجزاء اسفل التمثال بالأسمنت (ترميم خاطئ)

٨. إزالة بقايا طبقات الأسمنت اللاصق علي الاجزاء السفلي من الاقدام و ثنايا الرداء من أجزاء التمثال سواء الناتج عن تجاليد القاعدة أو المستخدم في تثبيت التمثال أو لترميم أجزاء مفقودة و الشروخ و قد تم إزالتها بحذر شديد للمحافظة علي التمثال عن طريق الادوات المعدنية و تمت هذه المرحلة بصعوبة بالغة نتيجة إلتصاقها و صلابتها الشديدة بسطح التمثال. (شكل رقم ١٢)

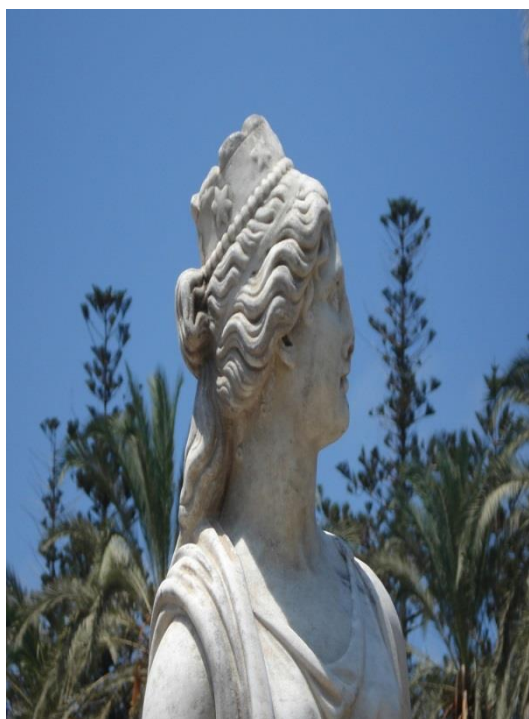
(شكل ٤ - ب) توضيح فقد اجزاء بمنطقة الوجه و الأنف

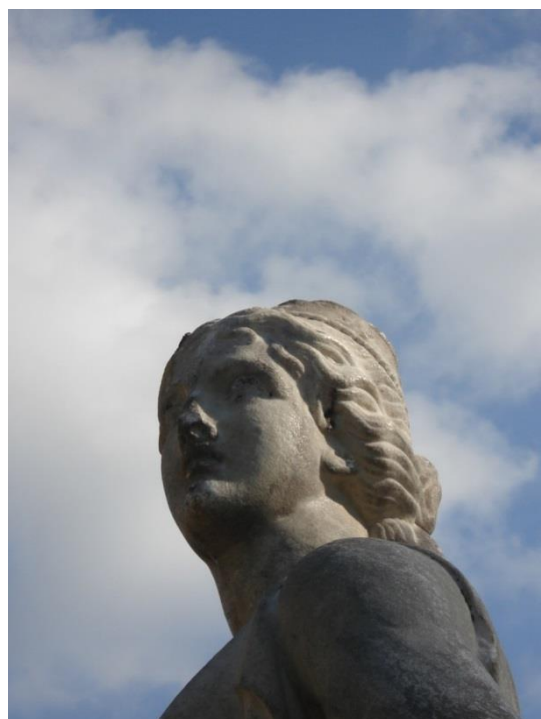
(شكل ٤ - أ) توضيح الاتساخ برأس التمثال

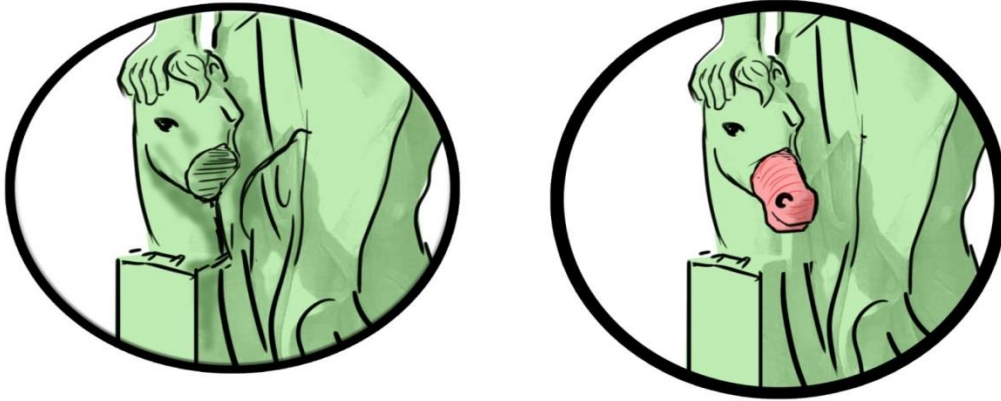
(شكل ٥- أ) تركيز علي فقد جزء من رأس الحصان و استكمال افتراضيا ببرنامج SKETCH-UP

٢. بعد الإنتهاء من المراحل السابقة من تنظيف ميكانيكي و كيميائي وإزالة و استخلاص الأملاح و أعمال التقوية و بالرجوع إلي الرسومات الفنية المعدة باستخدام برامج الحاسوب المتخصصة "SketchUp" (شكل ١٧) والمشابه لبرنامج Blender و برنامج Meshlab المشار إليها في الدراسة التي اقيمت في المتحف الايطالي القومي National Roman Museum in Rome^{٢٧} و بوجود جزء صغير إسترشادي من مقدمة رأس الحصان تم بدء الجانب التشكيلي بإستكمال باقي الجزء المفقود من كامل رأس الحصان بإستخدام الطين الأسواني و الجدير بالذكر ان الباحث قد لجأ الي عدد من الافلام الوثائقية التي تم انتاجها عن حدائق قصر المنتزة، حيث ظهر التمثال في حالته الاصلية في احد اللقطات المصورة.^{٢٨} (شكل رقم ١٨)

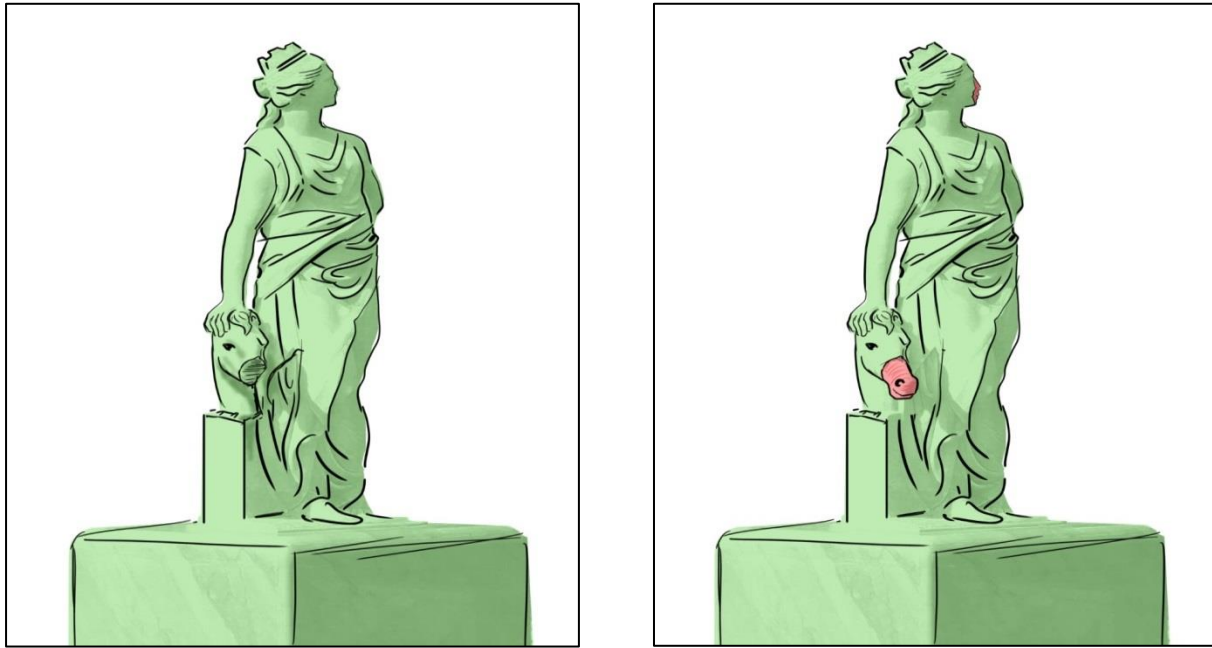
(شكل ٥ - ب) التمثال بالكامل موضحاً عليه فقد جزء كامل من مقدمة رأس تمثال الحصان و هو الجزء الرئيسي لموضع

الإكمال الفني

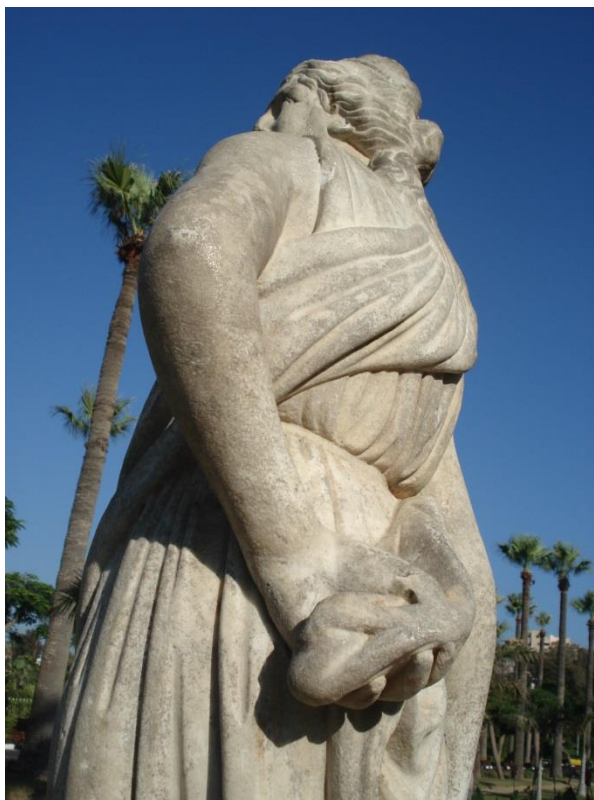
(شكل ٦ - ب) نحر و تأكل بظهر التمثال

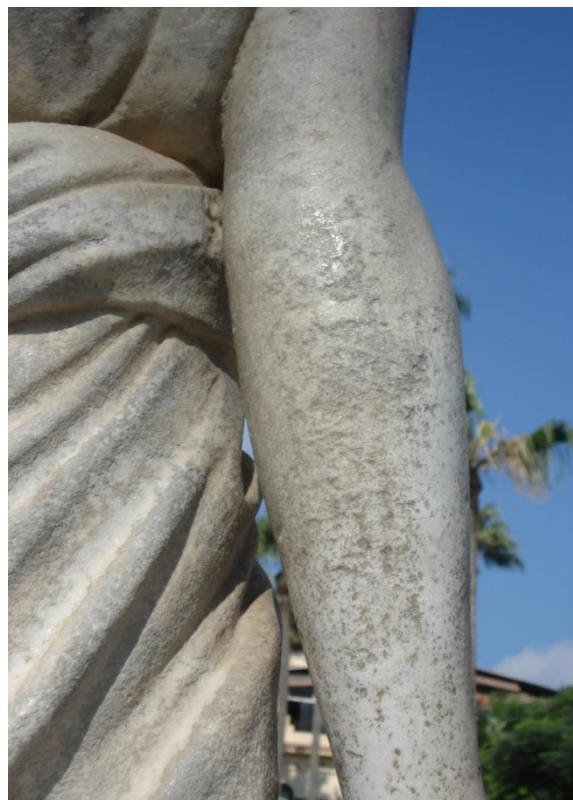
(شكل ٦ - أ) نحر و تأكل بالذراع الأيمن

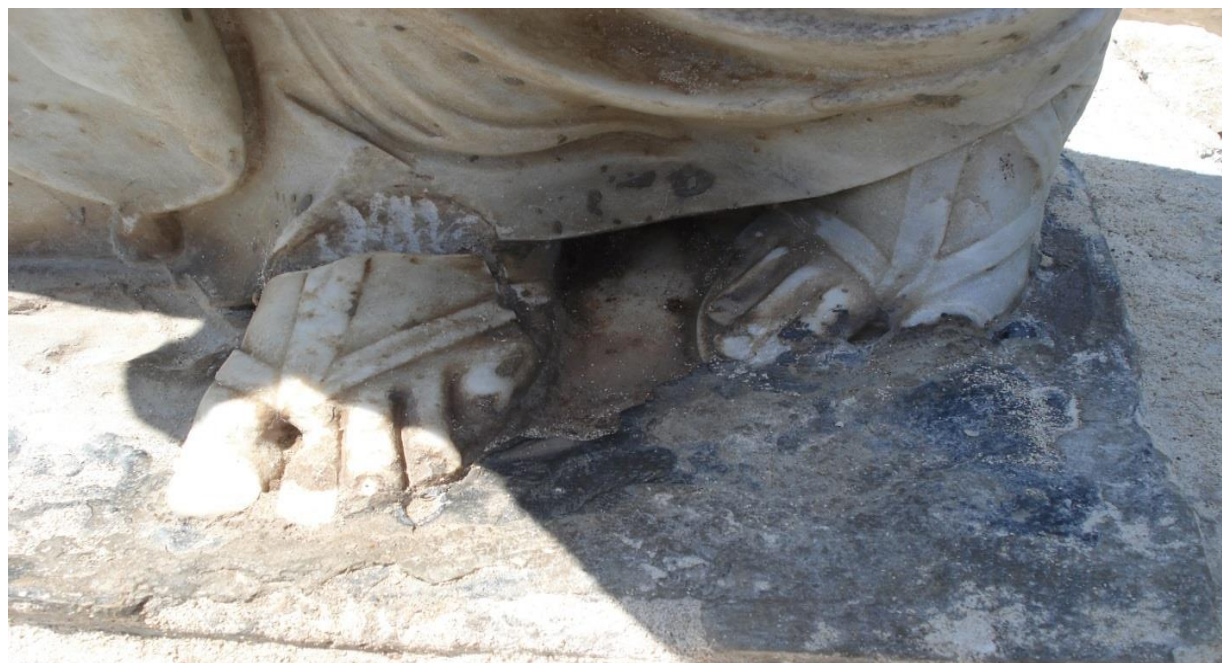
(شكل ٧) مظاهر تلف و طمس معالم و فقد و كسر بالقدم و الأصابع

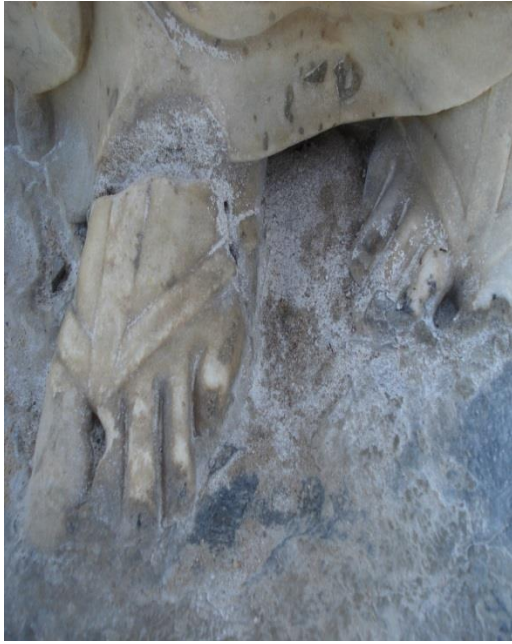
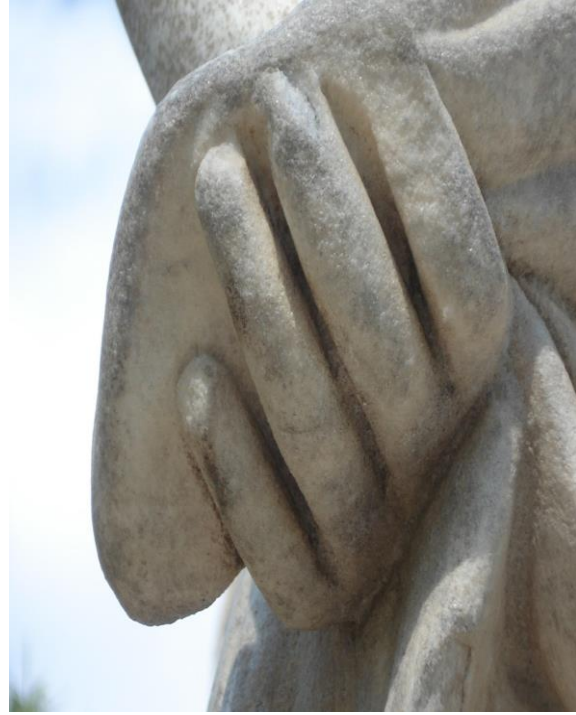
(شكل ٨) تأثير الأملاح و ما تسببه من نحر سطح التمثال

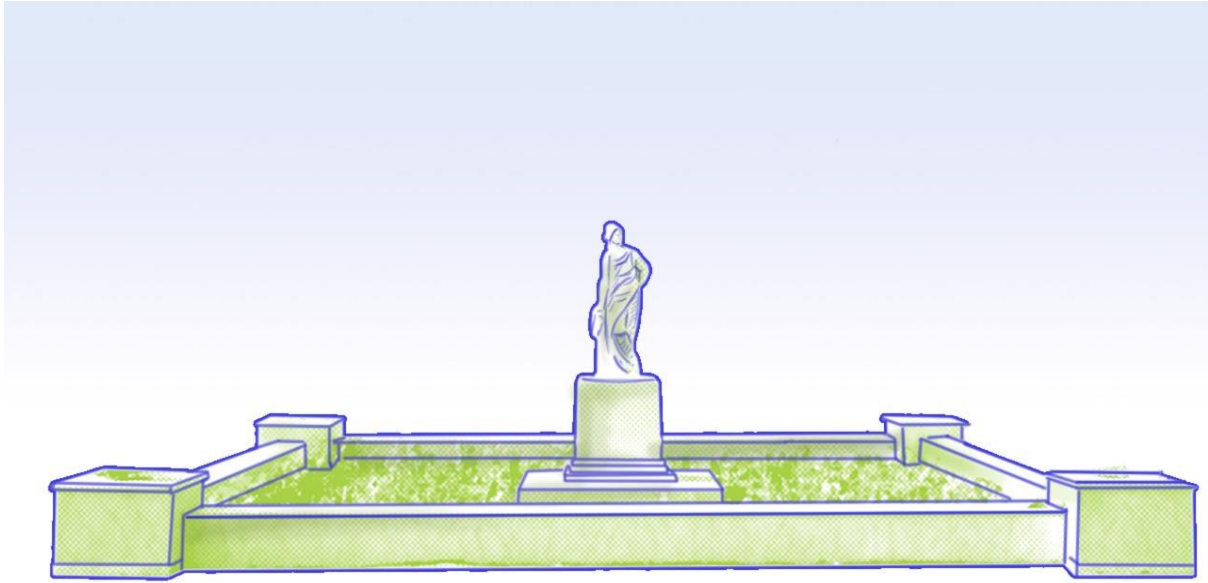
(شكل ٩) منظور هندسي للتمثال و LANDSCAPE

٤. إعداد رسومات تخطيطية هندسية للجزء المحيط بالتمثال Landscape. (شكل رقم ٩)

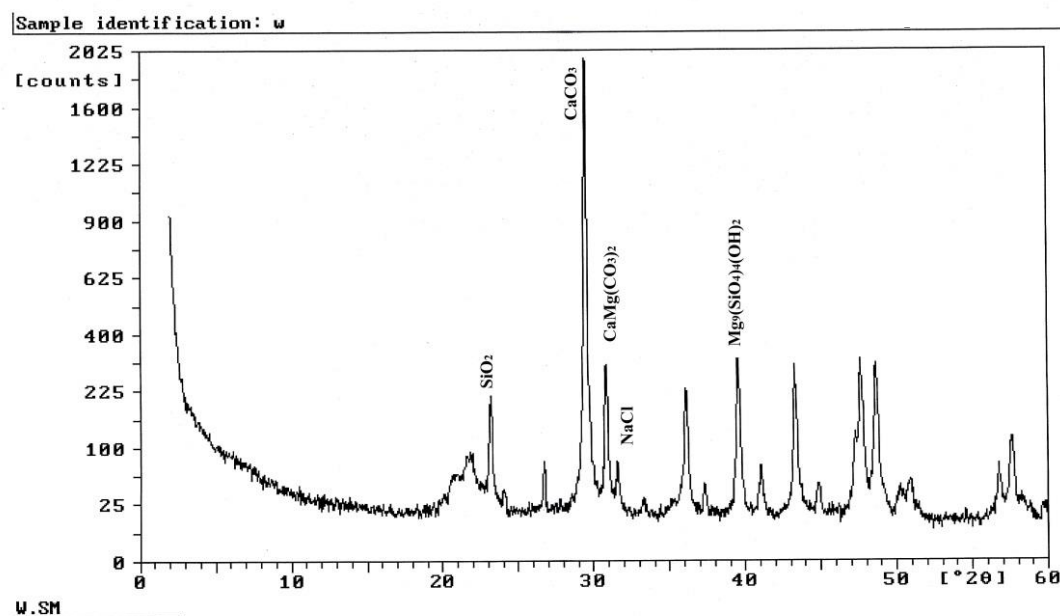
٦. إجراء فحص و تحليل عينة الرخام لبيان التركيب البنائي و المعدني و أثار الشوائب و الأملاح و رصد التغيرات (شكل رقم ١٠) وهي تقنية تم استخدامها في عدد من الدراسات المشابهة Lawrence^{١٨}

(شكل ١٠) نتيجة تحليل العينة بطريقة حيود الاشعة السينية
