دراسة لأهم مظاهر وميكانيكية تلف بعض العناصر المعمارية والزخرفية
بمسجد احمد البجم (٦٩٢هـ / ١٢٣١م) ابيار - محافظة الغربية - مصر

This research aims to study the most important types of deterioration and their deterioration mechanism of the architectural and decorative elements of the mosque Ahmed Al bajm (692 AH / 1231) in the village of Abyaar, Kafr El-Zayat, Al garbih governorate, Egypt. This research depends on the field and visual observation, climatic data, in addition to study of the mineralogical composition of the building materials (El Mangor brick, marble, granite, mortar and pointing) used in the architectural and decorative elements by polarizing and scanning electron microscopes, X-ray diffraction and chemical analysis. Also the

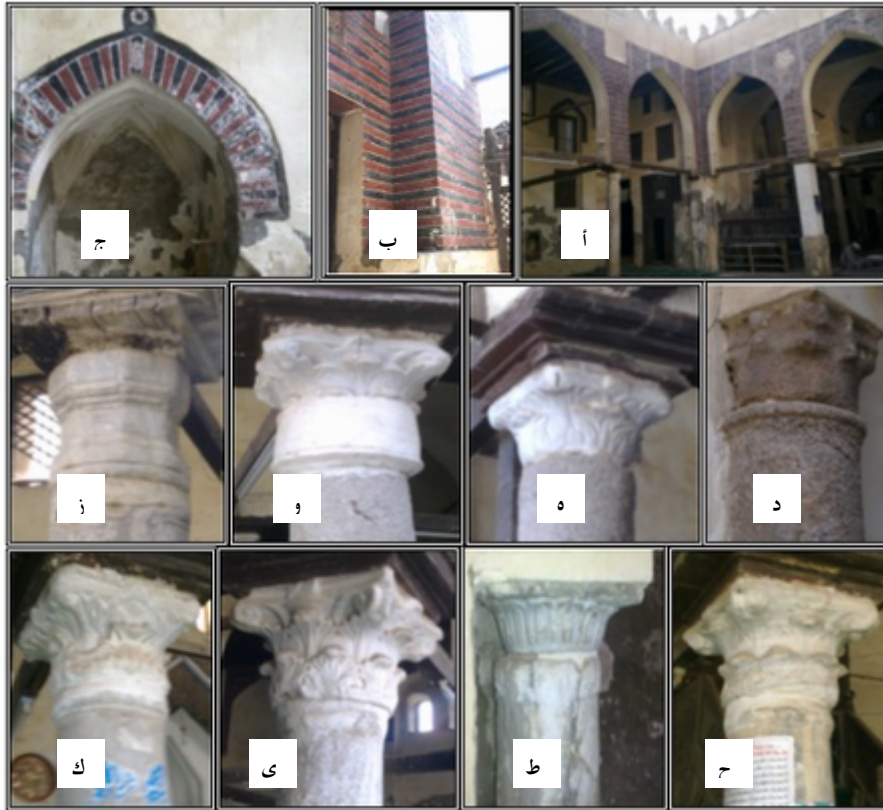
العادي في عمليات ترميم زخارف الطوب المنجور (لوحة ٤)، وطمس للمعالم الزخرفية لبعض التيجان نتيجة لاستخدام بعض الدهانات (لوحة ٣)، إضافة إلى الإهمال الشديد وقيام المصلين بوضع بعض الملصقات علي الأعمدة والجدران (لوحة ٣).

لوحة (٣) نماذج لزخارف الطوب المنجور والتيجان الجرانيتية والرخامية المختلفة في الشكل والحجم علي الأعمدة الجرانيتية والرخامية بمسجد البجم ويظهر بها مظاهر التلف المختلفة.

- ٣,٧ توصيات ومقترحات العلاج والصيانة للأعمدة الجرانيتية
- ١- إزالة الدهانات الحديثة والأتربة والإتساخات من على الأسطح الخارجية للأعمدة باستخدام التنظيف الميكانيكي بالطرق اليدوية الملائمة وغيرها من الطرق الميكانيكية الحديثة. واستخدام التنظيف الكيميائي بأحد المذيبات المناسبة مثل محلول داي ميثيل فورماميد لإزالة الدهانات الموجودة^{٢٨} .

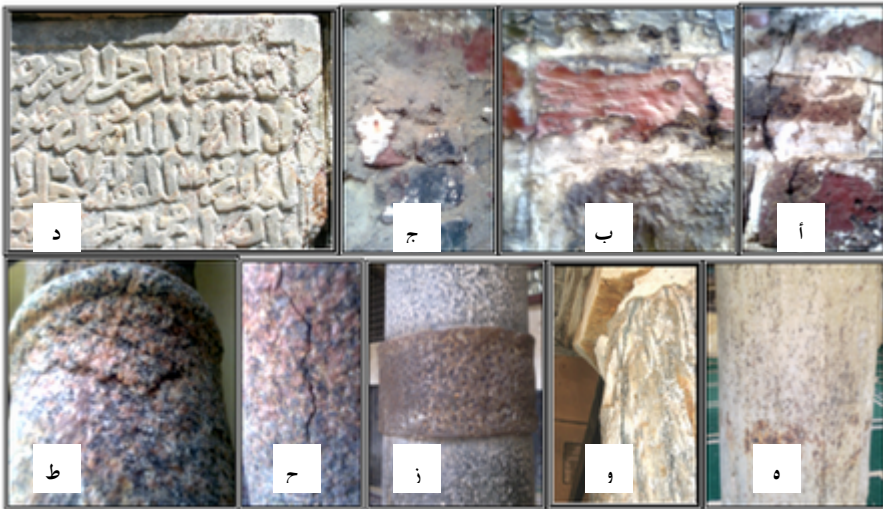
التلف: ففي زخارف الطوب المنجور يوجد تقشر Flaking, وتفكك الحبيبات المعدنية المكونة للطوب وخاصة في مناطق الأسطح إضافة إلى فقدان أجزاء من قوالب أو قوالب كاملة خاصة في المناطق السفلية من الجدران, كما يظهر التلف والتدهور وفقدان أجزاء كبيرة من الكحلة البارزة ذات اللون الأبيض الموجودة في الفواصل (العراميس) الأفقية والرأسية بين القوالب, كذلك وجود أملاح متزهرة على الأسطح إضافة إلى بعض التكلسات والانتساخات والأترية العالقة بالأسطح. (لوحتين ٤,٣). أما العناصر المعمارية والزخرفية الرخامية فتعاني أيضا من العديد من مظاهر التلف أهمها وجود طبقة سوداء ناتجة عن التلوث الجوى أدت إلى طمس وإخفاء لون الرخام وإعطائه لونا داكنا, شروخ شعرية دقيقة في بعض الأجزاء من الأعمدة الرخامية, انفصال في الطبقة السطحية المصقولة للرخام في بعض الأجزاء, تحول بعض الأجزاء أسفل القشرة السطحية المنفصلة إلى ما يشبه المسحوق, وجود طبقة سميكة من المواد المتكلسة والأترية والعوالق, بقع بنية, استكمالات خاطئة وعشوائية بالمونة لبعض الأجزاء المفقودة, طمس للمعالم الزخرفية لبعض التيجان نتيجة التلف البشرى المتمثل في الترميم الخاطئ للتيجان من قبل الأهالي والإهمال الشديد (لوحتين ٤,٣). الأعمدة الجرانيتية يوجد بها العديد من مظاهر التلف أهمها الشقوق, ضعف وتفكك بعض المناطق التي حدث فيها انفصال لمجموعات من الحبيبات المعدنية على هيئة قشور, حفر غائرة في أغلب الأعمدة, وجود طبقة من دهانات حديثة على السطح في بعض الأجزاء (لوحتين ٤,٣).

بعض الأجزاء من الأعمدة واللوحات الرخامية الموجودة بالمسجد^٨، إضافة إلى تقشر في الطبقة السطحية في بعض الأجزاء المصقولة للرخام وتحول بعض الأجزاء أسفل القشرة السطحية المنفصلة إلى ما يشبه المسحوق (لوحتين ٤، ٥). كما يوجد بالأعمدة الجرانيتية شقوق وانفصال لمجموعات من الحبيبات المعدنية على هيئة قشور مثل قشور السمك (لوحه ٤).

لوحة (٤) نماذج من مظاهر التلف: نقش، شقوق وترميم خاطئ بالطوب المنجور (B,C,D), شقوق، بقع بنية، تقنت وتفكك للحبيبات المعدنية (A,I,H), ترميم خاطئ، شقوق ونقش (E,F,G).

- ١- التنظيف الميكانيكي والكيميائي لإزالة الأتربة والإتساخات^{٢٠}، استخلاص أملاح الهاليت باستخدام الطرق اليدوية والكمادات الورقية^{٢١}
 - ٢- وتقوية الأجزاء الضعيفة والمتآكلة والمنفصلة الحبيبات المعدنية باستخدام مادة (Methyl- Phenyl Silicone) Coatsil^{٢٢} كما يمكن استخدامها في عزل زخارف الطوب حيث أنها مادة شفافة وتمتاز بخاصية الطرد للماء.
 - ٣- استكمال قوالب الطوب التالفة أو المفقودة بقوالب مماثلة في مكوناتها وأبعادها للطوب الأثري الأصلي.
 - ٤- استكمال الكحلة البارزة في الأماكن التي فقدت منها بين فواصل الطوب بالمون المناسبة مع استبعاد استخدام الأسمنت العادي لما يترتب عليه من مظاهر تلف^{٢٣}.
 - ٥- تعديل شبكة ماء الضوء والصرف بالمسجد، ثم عمل نظام متكامل لعزل الجدران للحد من وصول المياه للجدران.
- ٢,٧ توصيات ومقترحات العلاج والصيانة للعناصر الزخرفية الرخامية

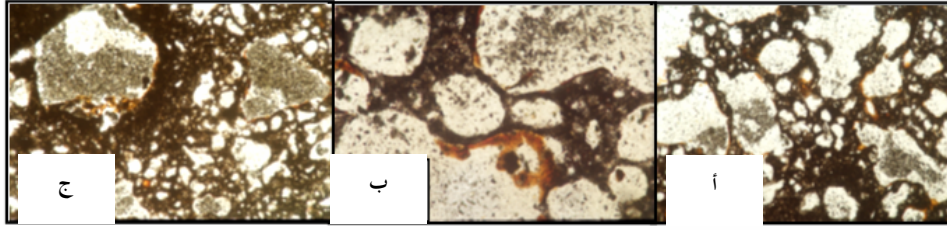
لوحة (٥) توضح نتائج الفحص بالميكروسكوب المستقطب لعينات الطوب المحروق حيث يظهر في ذوبان بعض مكوناته مثل أكاسيد الحديد والمعادن الطينية التي تغطي أجزاء من حبيبات الكوارتز (أ) X 25، إضافة إلي وجود أكاسيد الحديد علي حواف الحبيبات المعدنية المكونة للطوب (ب) X 64، كما تظهر حبيبات معدن الكوارتز المختلفة الأحجام في أرضية من المعادن الطينية (ج) X 25.

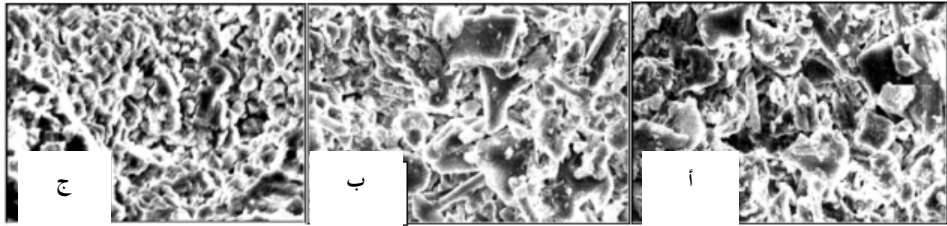
لوحة (٦) أمثلة لمظاهر التلف المختلفة لموجودة بالعينات المأخوذة من الطوب المنجور أثناء فحصها بالميكروسكوب الإلكتروني الماسح: فراغات وتبلور للأملاح بين المكونات المعدنية للطوب (أ) X 600، تفكك لحبيبات المعادن المكونة للطوب بفعل الضغوط الناشئة عن تبلور الأملاح (ب) X 600، تآكل في حواف بعض الحبيبات (ج) X 800.

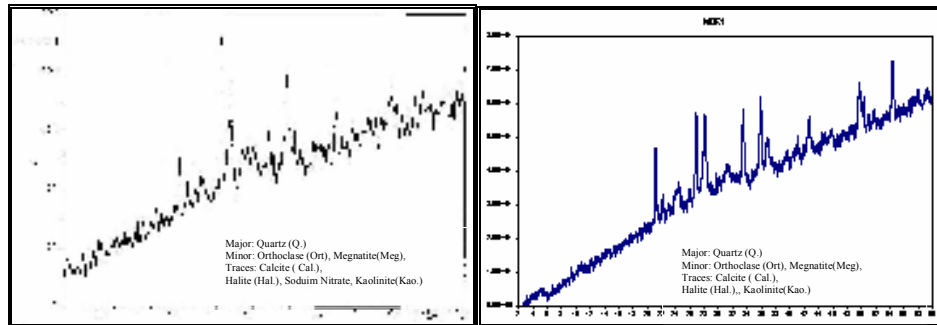
أوضحت نتائج فحص عينات الطوب المنجور بالميكروسكوب المستقطب والميكروسكوب الإلكتروني الماسح، أنه يتكون أساساً من بلورات الكوارتز SiO_2 ، أكاسيد الحديد Iron Oxides على حواف حبيبات معدن الكوارتز، كما يوجد تفكك وفراغات كبيرة بين حبيبات المعادن (لوحتين ٦،٥). كما أظهرت نتائج تحليل عينات الطوب المنجور بطريقة حيود الأشعة السينية أنه يتكون من معادن الكوارتز SiO_2 ، الأرتوكليز KAlSi_3O_8 ، المجاتيت Fe_3O_4 ، الهيماتيت Fe_2O_3 ، نترات الصوديوم NaNO_3 إضافة إلى معدني الكاولينيت $\text{Al}_2\text{Si}_2\text{O}_5(\text{OH})_4$ والهاليت NaCl (لوحة ٧).

لوحة (٧) توضح نمطي حيود الأشعة السينية لعينة الطوب

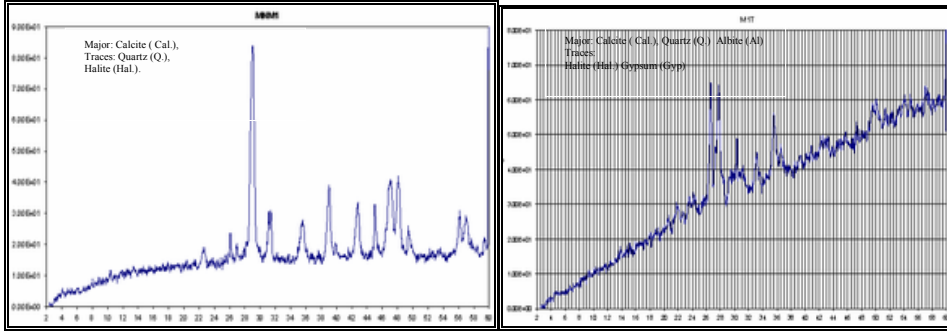
أظهرت نتائج تحليل عينات المونة والكحلة المأخوذة من جدران الطوب المنجور بحيود الأشعة السينية أنها تتكون أساساً من معادن الكالسيت CaCO_3 ، والكوارتز SiO_2 ، والألبيت $\text{NaAlSi}_3\text{O}_8$ بالإضافة إلى معدني الجبس $\text{CaSO}_4 \cdot 2\text{H}_2\text{O}$ ، والهاليت NaCl ، وهو ما يبرهن على أن المونة المستخدمة عبارة عن الرمل والجير والجبس وقد وجد معدني الألبيت والهاليت كشوائب، أما الكحلة فتتكون من معدني الكالسيت CaCO_3 والكوارتز SiO_2 (لوحة ٨).

لوحة (٨) توضح نمطي حيود الأشعة السينية لعينة مونة الطوب المنجور، لعينة الكحلة البيضاء لرخارف الطوب المنجور من مسجد أحمد البجم.

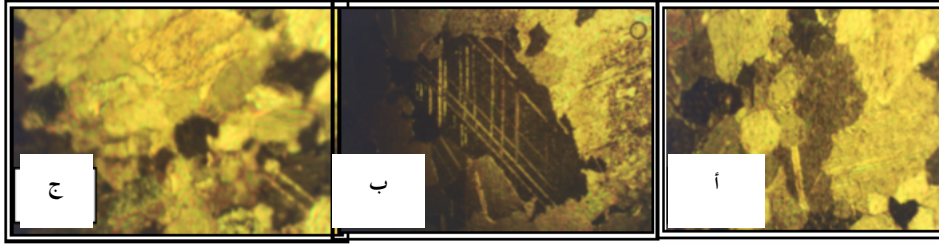
لوحة (٩) أمثلة لنتائج الفحص بالميكروسكوب المستقطب للعينات المأخوذة من العناصر المعمارية والزخرفية الرخامية حيث يظهر النسيج الموزايكي Mosaic texture ذو البلورات المتداخلة والمميز للرخام (أ) X 120 ، وجود خطوط الانفصام المميزة لبلورات معدن الكالسيت المكون الرئيسي للرخام (ب) X 160 ، بلورات معدن الكالسيت (ج) X 120 .

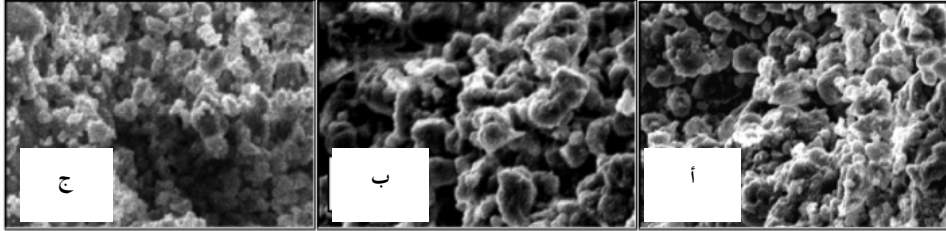
لوحة (١٠) أمثلة لمظاهر التلف المختلفة الموجودة بالعينات المأخوذة من العناصر المعمارية والزخرفية الرخامية بمسجد أحمد البجم أثناء فحصها بالميكروسكوب الإلكتروني الماسح: تفكك الحبيبات المعدنية وانتشار الفراغات بينها (أ)، X 1200 ، ذوبان لبعض الحبيبات المعدنية وتآكل لحوافيها (ب) X 1200 ، و تبلور للأملاح بين مكونات حبيبات معدن الكالسيت المكونة للرخام (ج) X 1000 .

- ١- إزالة جميع مواد الاستكمال غير الملائمة والتي استخدمت من قبل الأهالي دون إجراء الدراسات التجريبية اللازمة قبل تطبيق.
 - ٢- إتباع طرق التنظيف الميكانيكي لإزالة جميع طبقات التكلسات والأتربة والعوالق وبقايا أي مونة قديمة من على أسطح العناصر الرخامية .

- ٣- إتباع التنظيف الكيميائي لإزالة الطبقة السوداء الرقيقة الناتجة عن التلوث الجوى على أسطح العناصر الرخامية باستخدام خليط من منظف صناعي متعادل مع الأمونيا والماء^{٢٤}، وتصلح هذه الطريقة لإزالة معظم الطبقات الرقيقة الموجودة على سطح الرخام أما الطبقات الأكثر سمكا أو الملتصقة التصاقا شديدا بالأسطح الرخامية فتستخدم معها كمادة جيلاتينية يطلق عليها كمادة مورا ^{٢٥}Mora Poultice .

- ٤- تثبيت القشور والأجزاء المنفصلة باستخدام Paraloid B72 with ethyl silicates للمحافظة عليها من الفقد مع مرور الوقت^{٢٦} .
 - ٥- تقوية الأجزاء الضعيفة من العناصر الرخامية باستخدام مادة Rhodorsil RC 90 (Tetra ethoxy silane with Methyl phenyl poly Siloxane) (5% in white spirit) والتي يمكن استخدامها أيضا في عزل الأسطح الخارجية للأعمدة والتيجان لصيانتها من التلف مرة أخرى^{٢٧} .

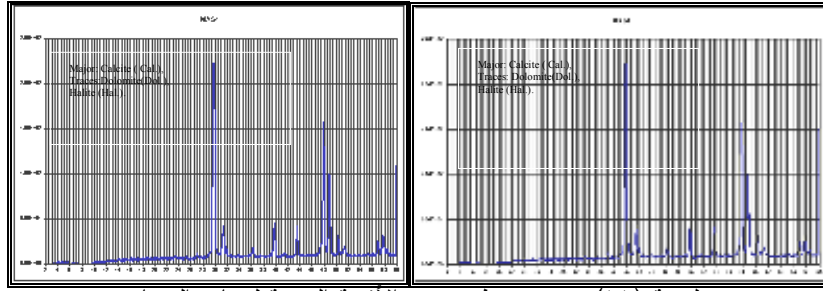
أوضحت نتائج الفحص بالميكروسكوب المستقطب والميكروسكوب الإلكتروني الماسح لعينات الرخام المأخوذة من اللوحة التأسيسية بصلح المسجد والأعمدة الرخامية أنها تتكون من معدني الكالسيت CaCO_3 والدولوميت $\text{Ca,Mg}(\text{CO}_3)_2$ ، كما تظهر بعض المناطق الغائرة والتشوهات في حبيبات معدن الكالسيت CaCO_3 وفقدان أجزاء منها وذلك بسبب تبلور الأملاح بين الحبيبات المعدنية، وكذلك الذوبان الجزئي لبعض المكونات بفعل تأثير الرطوبة كما هو موضح في اللوحتين ٩،١٠، كما أظهرت نتائج تحليل ذات العينات بطريقة حيود الأشعة السينية أنها تتكون أساساً من معدني الكالسيت CaCO_3 ، الدولوميت $\text{Ca,Mg}(\text{CO}_3)_2$ ، بالإضافة إلى معدن الهاليت NaCl (لوحة ١١).

لوحة (١١) توضح نمطي حيود الأشعة السينية لعينات الرخام.

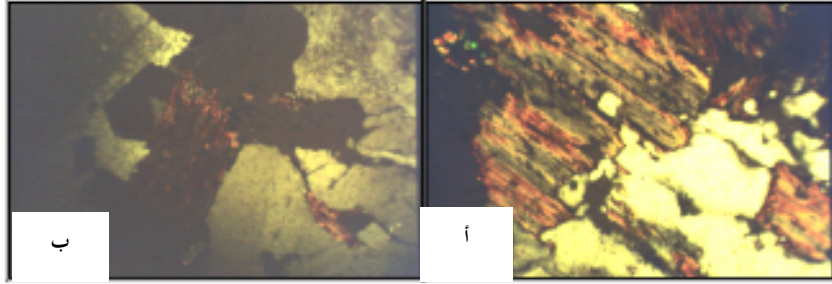
لوحة (١٢) توضح نتائج الفحص بالميكروسكوب المستقطب لعينات الأعمدة الجرانيتية حيث يظهر التداخل بين معادن الميكروكلين والكوارتز والفلسبار، كما تشير الأجزاء الداكنة لبلورات حبيبات معادن الفلسبار إلي وجود تحولات جزئية لها إلي معادن طينية (أ) X 60. إضافة إلي وجود شروخ في الحبيبات المعدنية المكونة للجرانيت وتداخل بين حبيبات معدن الكوارتز و معادن الفلسبار والبيوتيت، (ب) X 40.

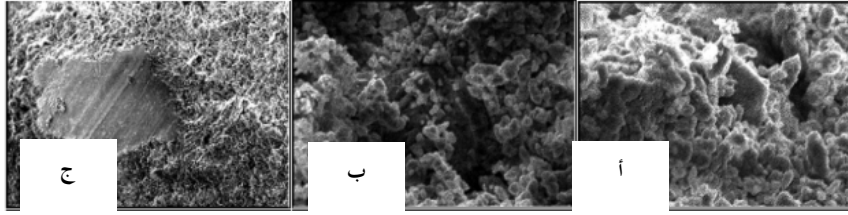
بالمسجد أنها تتكون من معادن الألبيت $\text{NaAlSi}_3\text{O}_8$ ، الكوارتز، SiO_2 ، الميكروليتين KAlSi_3O_8 ، البيوتيت $\text{K}(\text{Mg,Fe})_3\text{Al}_2\text{Si}_3\text{O}_{10}(\text{O,H,F})_2$ ، كما بينت نتائج فحص عينات الجرانيت بالميكروسكوب الإلكتروني الماسح عن وجود تآكل للبلورات المعدنية وفراغات وتفكك بين الحبيبات المعدنية وتكسير ببعض البلورات، إضافة إلى فراغات وانفصال للبلورات عن بعضها البعض (لوحات ١٢، ١٣، ١٤).

لوحة (١٣) أمثلة لمظاهر تلف مختلفة الموجودة بالعينات المأخوذة من الأعمدة لجرانيتية أثناء فحصها بالميكروسكوب الالكتروني للملح: فراغت ونفصال للبلورات عن بعضها البعض (أ)، X 900، فراغات وتفكك بين الحبيبات المعدنية وتكسير ببعض البلورات (ب) X 850، تآكل للبلورات المعدنية (ج) X 400.

- ٢- إجراء عملية تثبيت للقشور المنفصلة باستخدام Paraloid B72 with ethyl silicates بالمواصفات الفنية المناسبة^{٢٩} .

٣- تقوية و عزل الأسطح الخارجية للأعمدة الجرانيتية بمادة Tegosivin HL 100 (Poly Siloxane) التي تتميز بخاصية الطرد للماء والتقوية في نفس الوقت^{٣٠}.

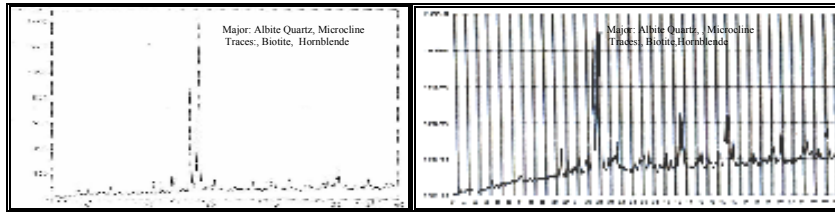
شكل (١٤) يوضح نمطي حيود الأشعة السينية للعينات المأخوذة من الأعمدة
