دراسة وتحليل التصوير الجداري بأسقف القصور التاريخية المتأثرة بالطرز الأوروبية بمحافظة المنيا - صعيد مصر (منهجية علمية مقترحة للترميم والتأهيل)

د. ريهام عدلى سالم أبو العلا*

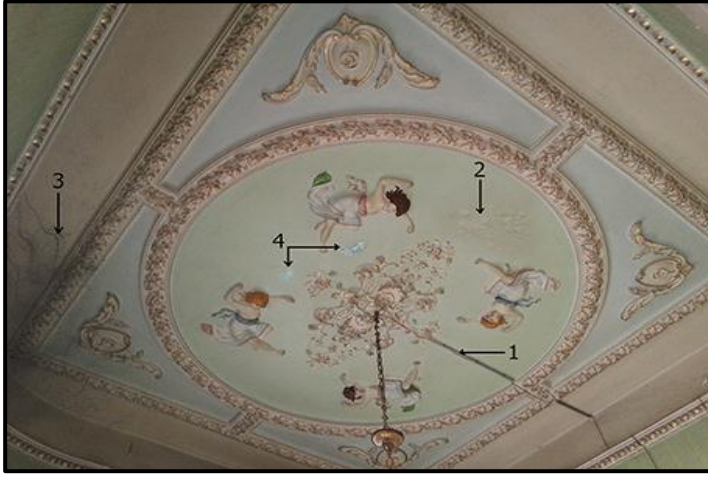
- وجود أتربة بشكل كبير بالجدران وكذلك علي السقف المحتوي علي الزخارف الملونة فضلا عن خيوط العناكب التي تسئ للمنظر العام .
- استخدام وسائل الإضاءة بصورة غير لائقة وبطريقة غير مدروسة علميا من ناحية التأثير الحراري والإشعاعي ، فضلا عن الإفراط في استخدام الأسلاك والمواسير الكهربائية .
- فقد مساحة من الزخارف الملونة بأرضية التصوير الحاملة لها واللجوء لإستكمالها بمونة الأسمنت مما أدي إلي تشوه الشكل العام للزخارف الملونة .
- وجود تطويل نتيجة دخول أحد مواسير الكهرباء داخل السقف الحاوي للزخارف الملونة والتي كادت تقسم التصوير الملون من منتصفه بالإتجاه الطولي .
- وجود بهتان بالألوان مما جعلها تفقد زهاؤها في بعض الأجزاء .
- تعرض بعض المساحات اللونية القليلة للتقشر وأصبحت شبه منفصلة عن طبقة الشيد التي أسفلها ، فضلا عن وجود بقع تدل على وجود الرطوبة .

شكل (١) مظاهر التلف بسقف قصر عبد المجيد باشا : ١- ظهور مواسير الكهرباء
٢- بقع الرطوبة ٣- خيوط العنكبوت والأتربة ٤- قشور لونية

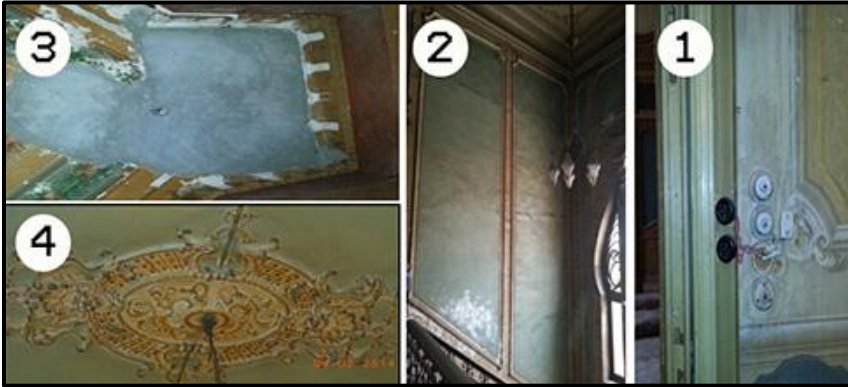
شكل (٢) ١- ظهور مفاتيح الكهرباء والأسلاك ٢- الأتربة على الجدران
٣- الاستكمال بالمونة الأسمنتية ٤- التأثير الحرارى على الزخارف

- التدخل في إجراء الترميم المعماري أو الترميم الدقيق أو أعمال الصيانة من قبل أفراد عديمي الخبرة والكفاءة مما يتسبب في تلفها. مثل استكمال الأجزاء المفقودة باستخدام مونة الأسمنت بسقف عبد المجيد باشا مما أساء مظهر الصورة مع اختلاف مكونات المواد الأصلية ، فضلا عما ينتج عنه من أملاح تسبب تلف الزخارف ، وكذلك صعوبة إزالته لإجراء الترميم السليم .
- التشوه البصري الناتج عن توزيع مصابيح الكهرباء بشكل عشوائي يتناسب مع عرض السجاد بقصر عبد المجيد باشا ولا يتناسب مع قيمة القصر الفنية والمعمارية ، فقد تطلب ذلك ضوء صناعي قوي مما تسبب في ارتفاع درجة حرارة الغرف المعروض بها السجاد . ونظرا لإقتراب بعض المصابيح من الزخارف الملونة فقد أدى ذلك إلي بهتان الألوان ببعض أجزاء الزخارف الملونة .

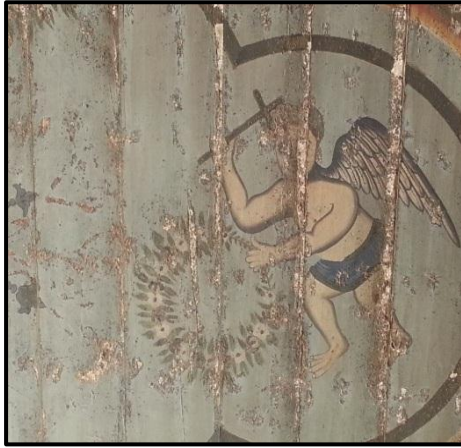
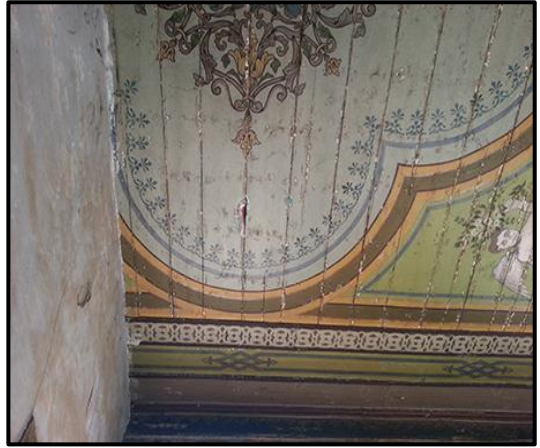
- تدهور حالة السقف الخشبي الحامل للزخارف الملونة وإصابته بالتلف البيولوجي حيث توجد ثقبوب واضحة في العوارض الخشبية بالسقف .
- وجود تفلق Riffs بالألواح الخشبية بالسقف الحامل للزخارف والنقوش مما أدى إلي تلف الزخارف وسقوطها من أماكن التفلق وبالتالي انفصالها .

- وجود الشقوق والشروخ الكثيرة جدا وغير المنتظمة ومختلفة الشكل والمنتشرة في طبقة الألوان بالسقف كله ، فضلا عن الانفصال أو الفتحات الموجودة في أماكن اتصال ألواح الخشب المكونة للسقف مع بعضها .

- هشاشة الألوان وتحويلها إلي قشرة جافة شبه منفصلة عما تحتها بل انفصلت وفقدت في أماكن كثيرة .
- اصفرار بعض المناطق الملونة وكرمشتها وانكماشها .
- التغييرات المعمارية حيث تم بناء بعض الجدران الممتدة من الأرض للسقف أثناء تاجيرها للمحكمة بغرض تقسيم الغرفة الواحدة لغرفتين مما أدى إلي تقسيم الزخارف الملونة إلي جزئين جزء منها بكل غرفة ، وبالتالي تشويه المنظر العام لهذه الزخارف ، فضلا عن حدوث التلف في مناطق اتصال الزخارف بالجدار المقام حديثا وكذلك المناطق القريبة منه . شكل (٣)،(٤)

شكل (٣) مظاهر التلف بسقف قصر حنا بك

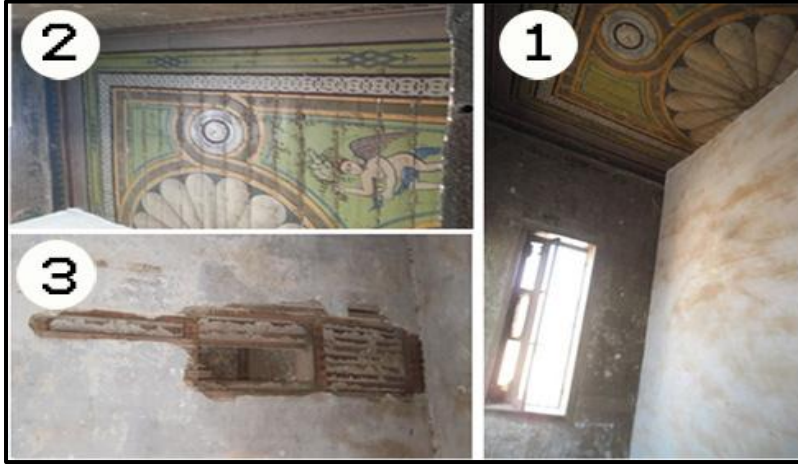
- فقدان الكثير من الأبواب والنوافذ الأصلية بالقصر ، مما أدى إلي وجود كمية كبيرة من الأتربة بداخله كما يتضح وجود تكلسات من الأتربة والغبار علي بعض أجزاء من الزخارف بالسقف .

شكل (٤) ١- الأتربة وفقدان النوافذ ٢- الثقوب وفقدان طبقتي الشيد والزخارف
٣- ظهور ألواح الخشب البغدادي

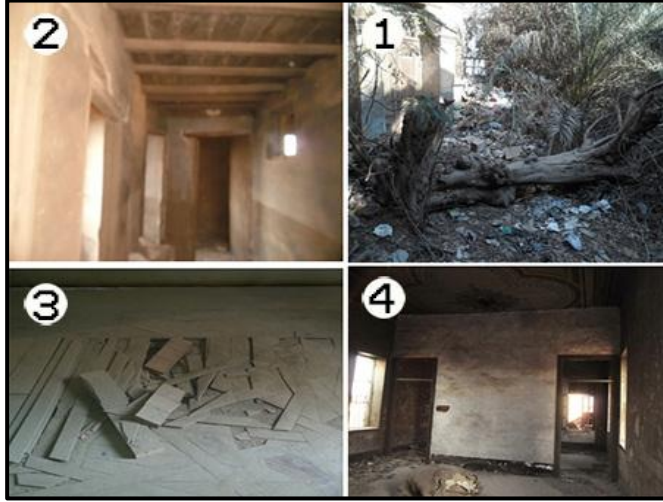
شكل (٥) ١- حديقة قصر حنا بك ٢- انحناء البراطيم الخشبية للسقف وظهور الرطوبة بالجدار ٣- الاهمال والأترية وفقدان النوافذ والأبواب ٤- فقد أجزاء من طبقات العزل ومن مظاهر التلف سابقة الذكر أمكن استنتاج عوامل التلف ، وهي كالآتي :

- هناك ضغوط عمودية تنتج عن الاحتكاك المباشر للعناصر الخشبية داخل القصور أو وجود الأثر تحت أحمال تفوق قدرته علي التحمل ، كما في قصر حنا بك عندما كان مستخدما كمحكمة جزئية وما نتج عن ذلك من تكسب وحركة الموظفين والرواد بداخله ، وقد تسبب كل ذلك في تعرض الخشب للكسر والنحر في بعض أجزائه وكذلك ضعفه وتقلقه وفقد أجزاء من طبقات العزل أعلى السقف الحامل للزخارف .

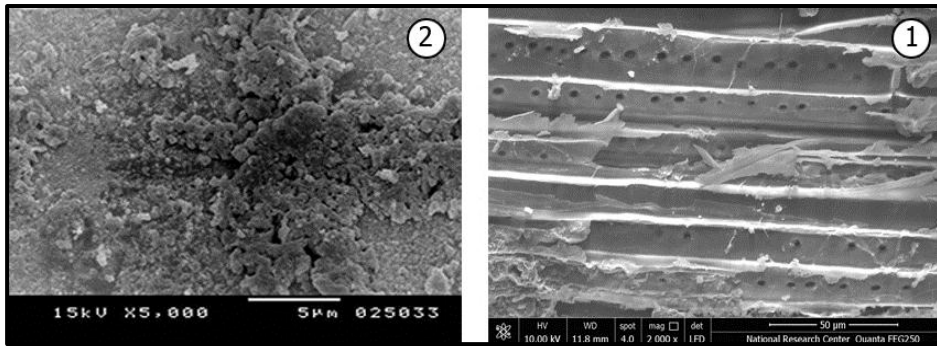
شكل (١٩) SEM ١- التركيب الداخلي للخشب ٢- ضعف الألياف والنمو الفطري

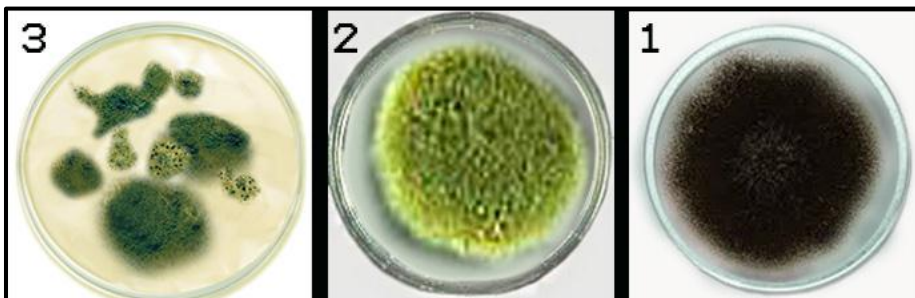
شكل (٢٠) زراعة الفطريات داخل الأطباق بالمعمل

1- Aspergillus niger 2- Aspergillus flavus 3- Penicillium ch.

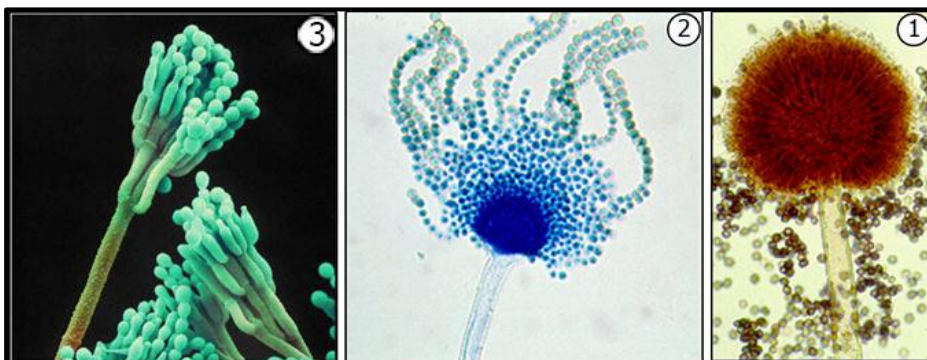
شكل (٢١) أشكال الفطريات تحت الميكروسكوب

1- Aspergillus niger 2- Aspergillus flavus 3- Penicillium ch.
