## دراسة تحليلية وتطبيقية لعلاج وصيانة أحد المرايا الزجاجية الفضية الأثرية

- د.سلوى جاد الكريم ضوي
- د.مي عبد الحميد رفاعي
- د. داليا علي الزيات

### ملخص البحث :

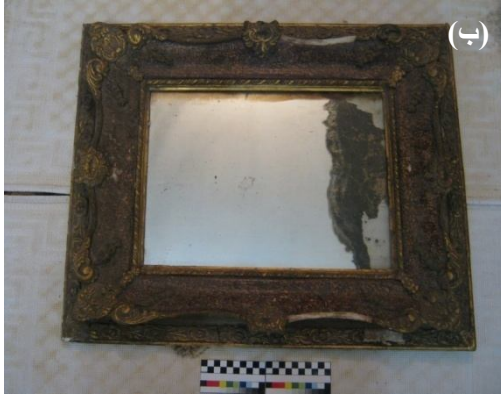
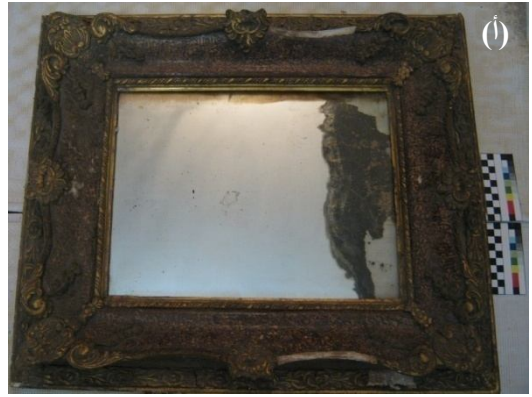
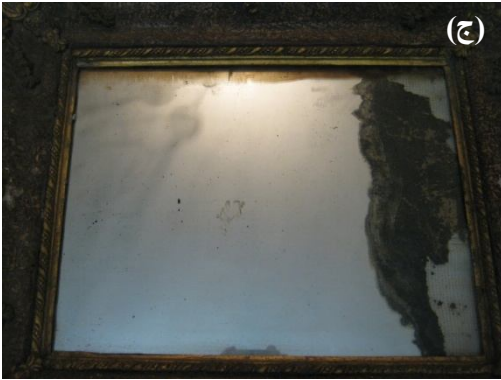
كما يبدو من الصور العامة التالية للمرآة أنها لا تعاني من تلف شديد سواء من الناحية السطحية (من ناحية المرآة) أو من الناحية الخلفية لها، فنلاحظ تلف المرآة والذي يتمثل في وجود بقعة صدأ كبيرة في جزء صغير من طبقة الخلفية المعدنية للمرآة ،وأیضا نلاحظ فقد جزء صغير منها في احدى أركانها،بالإضافة الى ما يعاني منه الاطار الخشبي وما عليه من زخارف من شروخ وكسور وفواصل بل وفقدها في بعض المواضع، الا أنه يمكن القول أن هذه المرآة بحالة جيدة نوعا ما وسوف ينعكس ذلك على خطة العلاج المقترحة لها .

صورة رقم (١) توضح صور مختلفة عامة للمرأة ويتضح فيها اصابة جزء بسيط من المرأة بالصدأ والجزء الباقي من المرأة في حالة جيدة.

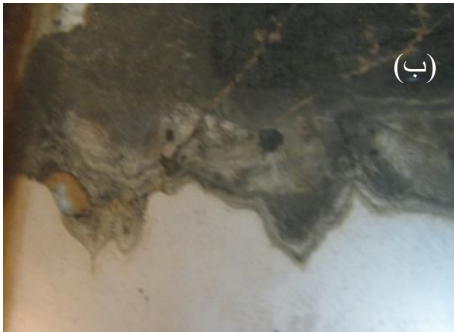
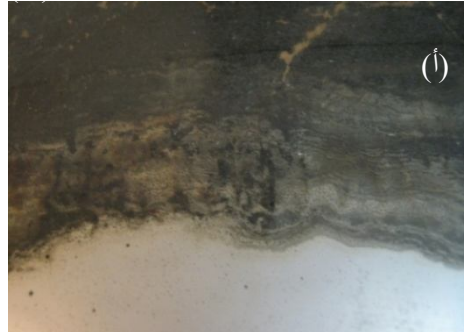
ب- تسجيل بقع الصدأ ومدى انتشارها في المرأة والاعتام والدكامة الواضحة فيها: كما يتضح من الصور التالية بقعة صدأ الفضة الكبيرة التي توجد في أحد أجزاء المرأة ولكن يمكن القول أن بقع الصدأ في هذه الحالة لم تنتشر بدرجة كبيرة، انما تتمثل فقط في نقاط صغيرة جدا في أماكن مختلفة من المرأة . وكما هو واضح في الصورة أن الجزء الذي يوجد به بقعة الصدأ تتعدم الرؤية من خلاله بسبب تلف الطبقة المسئولة عن انعكاس الضوء في هذا الجزء

صورة رقم (٢) توضح أحد أجزاء المرأة المحتوي على بقعة كبيرة من صدأ طبقة الفضة ووبعض البقع البسيطة الأخرى .

وكما سبق القول أن المرأة في هذه الحالة لا تعاني من مشاكل كثيرة ولكن ينحصر التلف وصدأ طبقة الفضة فيها في جزء صغير فقط منها ، وبناءا عليه تم ازالة وتنظيف هذا الجزء فقط واستبداله بورق الفضة الجديد (والذي سبق تقييمه وتجربته في الدراسة التجريبية وثبت نجاحه في الاستكمال الجزئي)، وتمت هذه العملية على النحو التالي

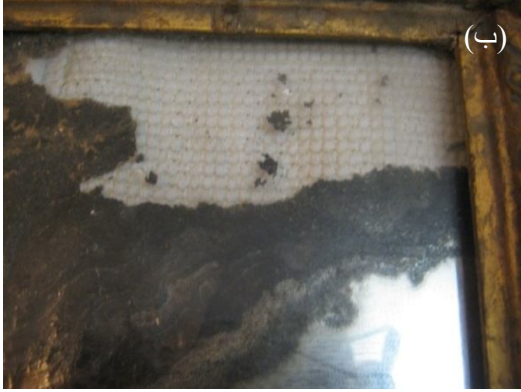
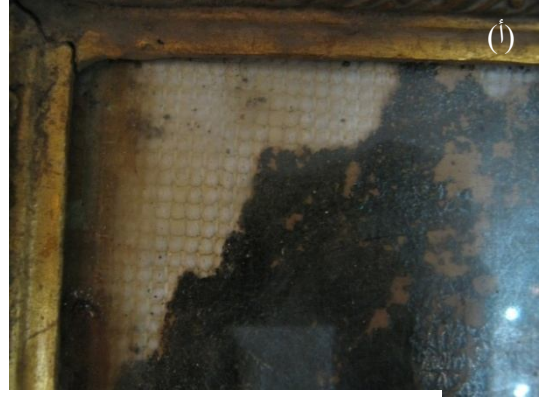
ج- تسجيل المناطق المفقودة من طبقة الفضة الخلفية للمرآة :  
كما يبدو من الصور التالية أن المرآة في هذه الحالة لاتعاني من فقد جزء كبير من الخلفية المعدنية ، ولكنه يتمثل فقط في مساحة صغيرة جدا في أركان المرآة .

صورة رقم (٣) توضح سقوط وفقد أجزاء من طبقة الخلفية المعدنية في بعض المواضع مسببا انعدام الرؤية من خلال المرآة في هذه المواضع .

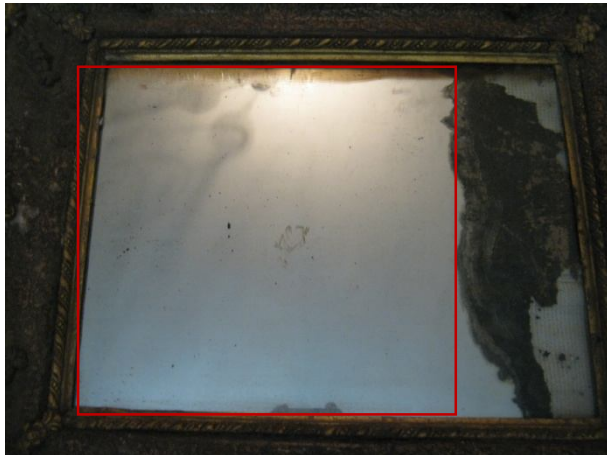
د- تسجيل مناطق الفضة التي مازالت باقيه ولم تفقد من خلفيه المرآة :  
كما يبدو من الصورة التالية أن الجزء الأكبر من المرآة بحالة جيدة جدا ولا تعاني فيه طبقة الخلفية المعدنية من مظاهر تلف بل وتعتبر المرآة في هذه الاجزاء مرآة مثالية، حيث لاتزال المرآة في هذه المواضع محتفظة بالخلفية المعدنية المسئولة عن الانعكاس من خلالها وبالتالي الرؤية من خلال المرآة .

صورة رقم (٤) توضح المساحة الكبيرة من المرآة التي مازالت محتفظة بجزء كبير من طبقة الفضة مما يجعلها مرآة مثالية في هذه المنطقة .

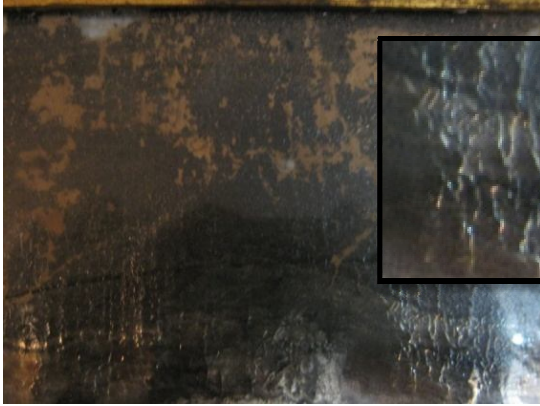
لوحظ أيضا في طبقة الفضة العديد من الشروخ الدقيقة والتي تكون سببا بعد ذلك في ضعف وتفكك الطبقة تدريجيا وسقوطها في صورة قشور أو في صورة مسحوق ، بل وقد تنتشر وتتسبب في تقشر طبقة الفضة السليمة .

صورة رقم (٥) توضح الشروخ الدقيقة الكثيرة في طبقة الفضة المعتمة

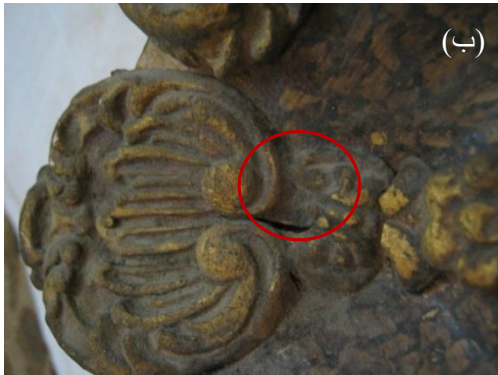
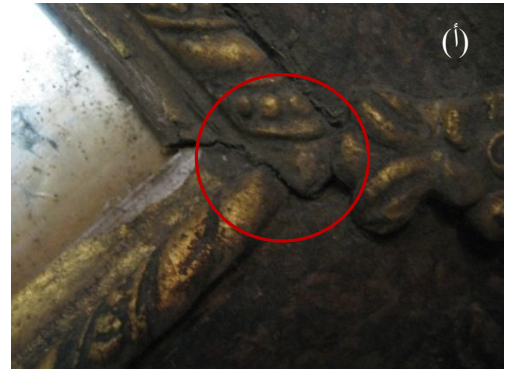
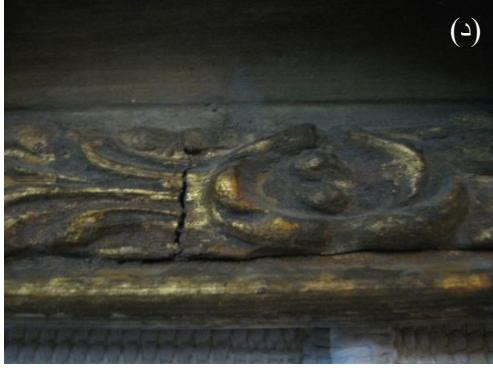
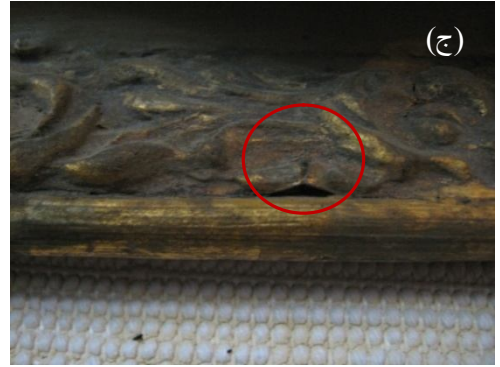
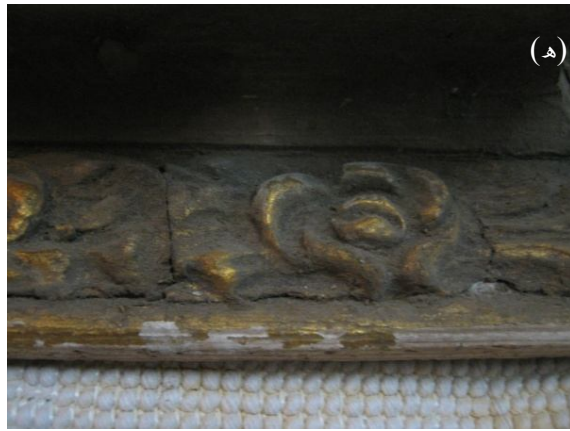
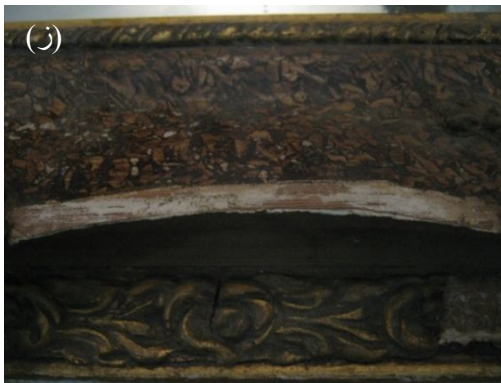
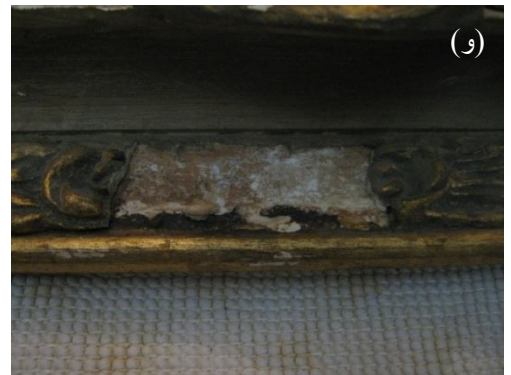
كما يبدو من الصور التالية وجود فواصل في الاطار الخشبي عند أماكن الوصلات الخشبية ، ويلاحظ كثرة الشقوق والشروخ الدقيقة في الزخارف التي تعلو الاطار الخشبي والتي تسبب بالتالي ضعف هذه الزخارف وتساقطها في الكثير من المواضع، بل وكانت هذه الشقوق تمثل أيضا بيئة مناسبة لنمو الكثير من الحشرات والفطريات

صورة رقم (٦) توضح الفواصل والشروخ والشقوق في الاطار الخشبي المحيط بالمرآة وفقد بعض الزخارف التي تعلو الاطار الخشبي.

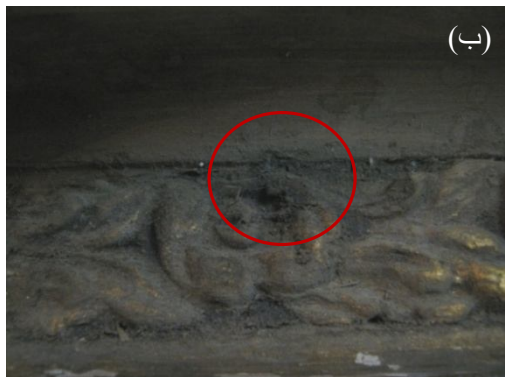
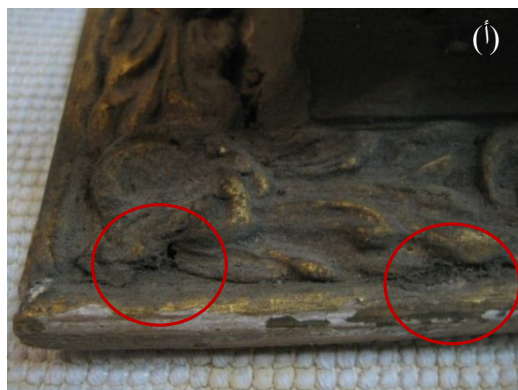
صورة رقم (٧) توضح التلف الحشري المتمثل في خيوط العنكبوت ومظاهر التلف الميكروبيولوجي الواضحة على الزخارف الجيرية والخشب .

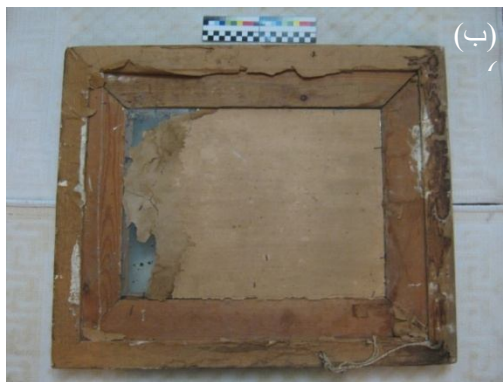
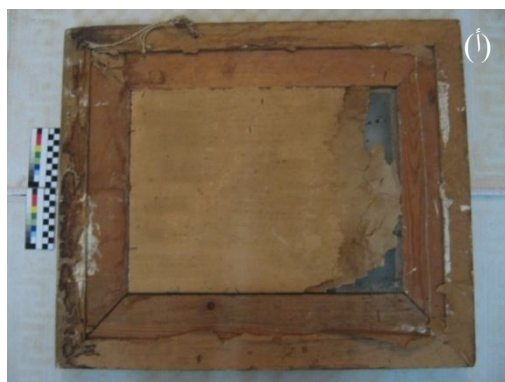
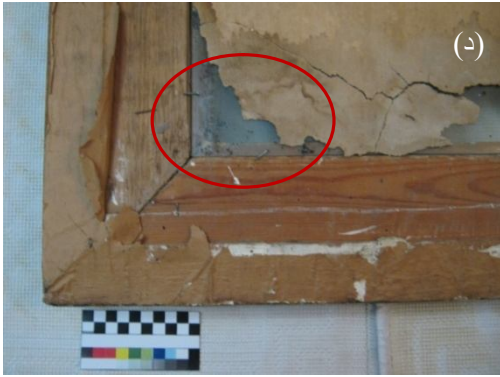
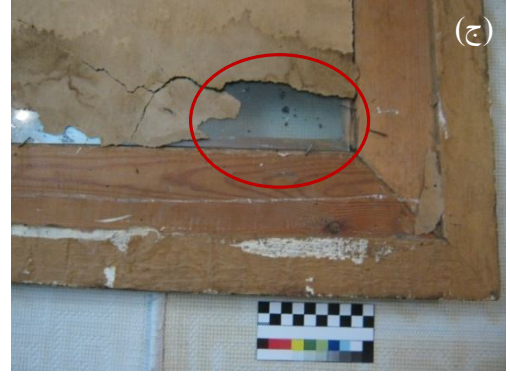
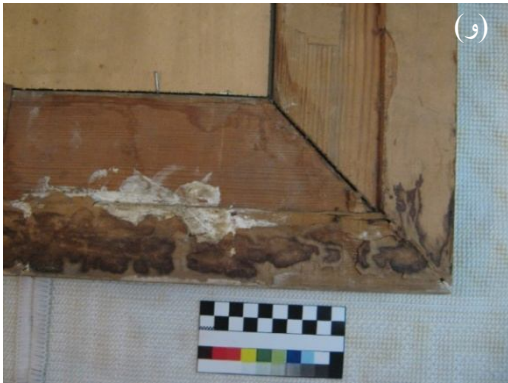
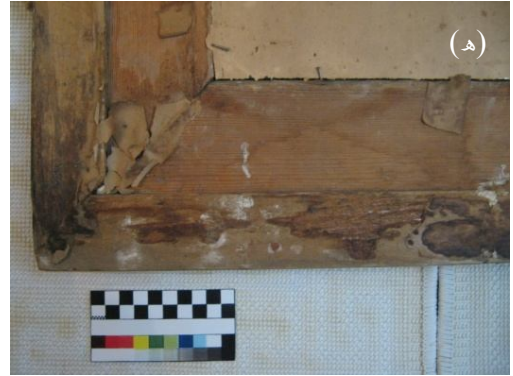
كما يبدو من الصور التالية ما تعاني منه خلفية المرآة من تلف سواء المرآة أو الاطار الخشبي المحيط بها ، حيث نلاحظ تقشر الطبقة الحامية لطبقة الفضة وسقوط طبقة الفضة معها أيضا من بعض المواضع وقد تبين ذلك واضحا في السطح العلوي للمرآة (من الناحية الأمامية)، هذا الى جانب ما يعاني منه الاطار الخشبي من رطوبة عالية واضحة في الأركان ،وقوة ضغط المسامير الرابطة للمرآة والتي أدت الى كسر الاطار الخشبي والضغط على اللوح الزجاجي في الكثير من المواضع .

صورة رقم (٨) توضح المرأة من الخلف (أ) و(ب) وبها الكثير من مظاهر التلف متمثلة في فقد طبقة الخلفية المعدنية (الفضة) (ج) و(د) وبقع الرطوبة في الخشب (هـ) و(و).

بعد الانتهاء من عمليات الترميم لكل من المرآة والاطار الخشبي يتم تثبيت المرآة بداخله من الخلف ووضع لوح من الابلكاش على المرآة للحفاظ عليها من الخلف وتثبيتها باستخدام المسامير الصغيرة .

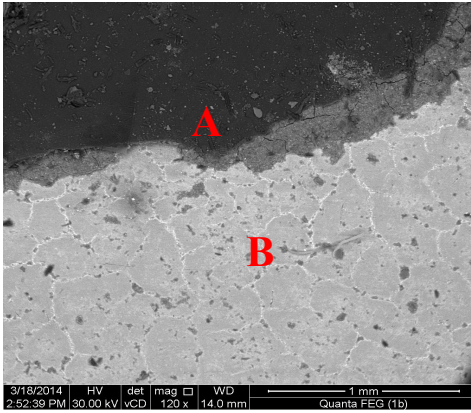
صورة رقم (٩) صورة ميكروسكوبية بتكبير (120x) للمرأة المختارة كجانب تطبيقي وموضح عليها الجزئين :الجزء السليم المحتفظ بالخلفية المعدنية (A) والآخر وقد فقدت منه هذه الطبقة (B) .

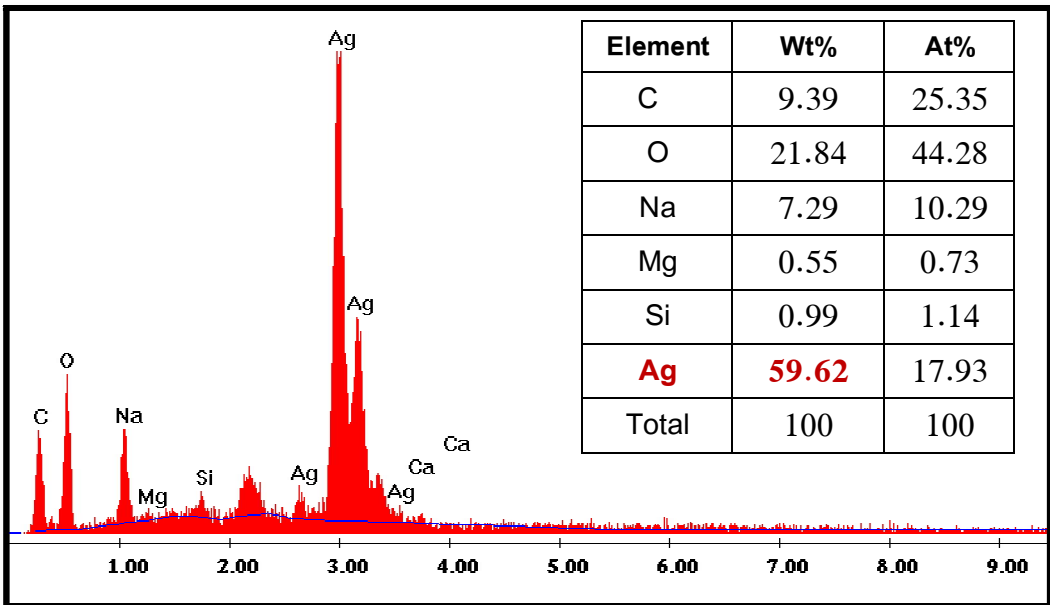
صورة رقم (١٠) توضح نتيجة تحليل الجزء الاول (A) السليم المحتفظ بالخلفية المعدنية للمرأة.

هذه العينة مأخوذة من خلفية المرآة وهي من أحد المناطق السليمة في المرآة والتي مازالت محتفظة بجزء كبير جدا من طبقة الخلفية المعدنية العاكسة ، ويتضح ذلك في نسبة الفضة المرتفعة (٥٩,٦٢%) في حين لوحظ ظهور نسبة قليلة جدا من السليكا (٠,٩٩%) والتي تعود لتكوين الزجاج المكون للمرآة من أسفل الطبقة المعدنية، هذا الى جانب ظهور كلا من الصوديوم والماغنسيوم ولكن بنسب صغيرة وهما من أساس تركيب الزجاج المكون للمرآة، وهذا دليل أيضا على حالة المرآة التي تعاني أيضا من عدم ثبات طبقة الخلفية المعدنية وسقوط طبقة بسيطة منها.

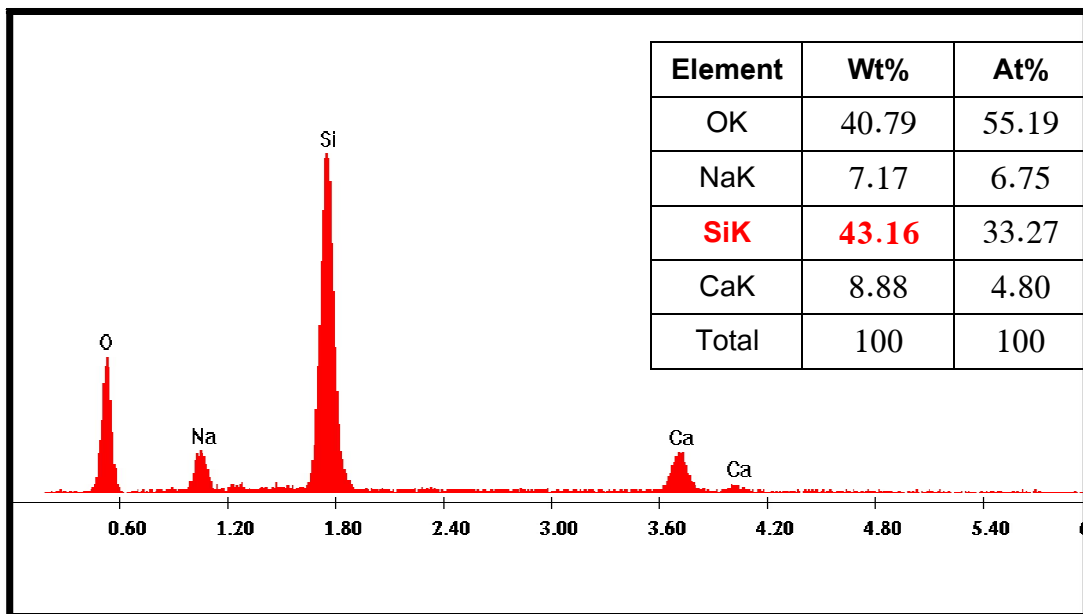
صورة رقم (١١) توضح نتيجة تحليل الجزء الثاني (B) المفقود منه طبقة الخلفية المعدنية للمرآة .

هذه العينة مأخوذة من المرآة من أحد المناطق التي فقدت طبقتها المعدنية العاكسة حتى يتم التعرف على مكونات الزجاج المكون للمرآة، ويتضح ذلك من وجود عناصر الزجاج الرئيسية وهي السليكا والصوديوم والكالسيوم.

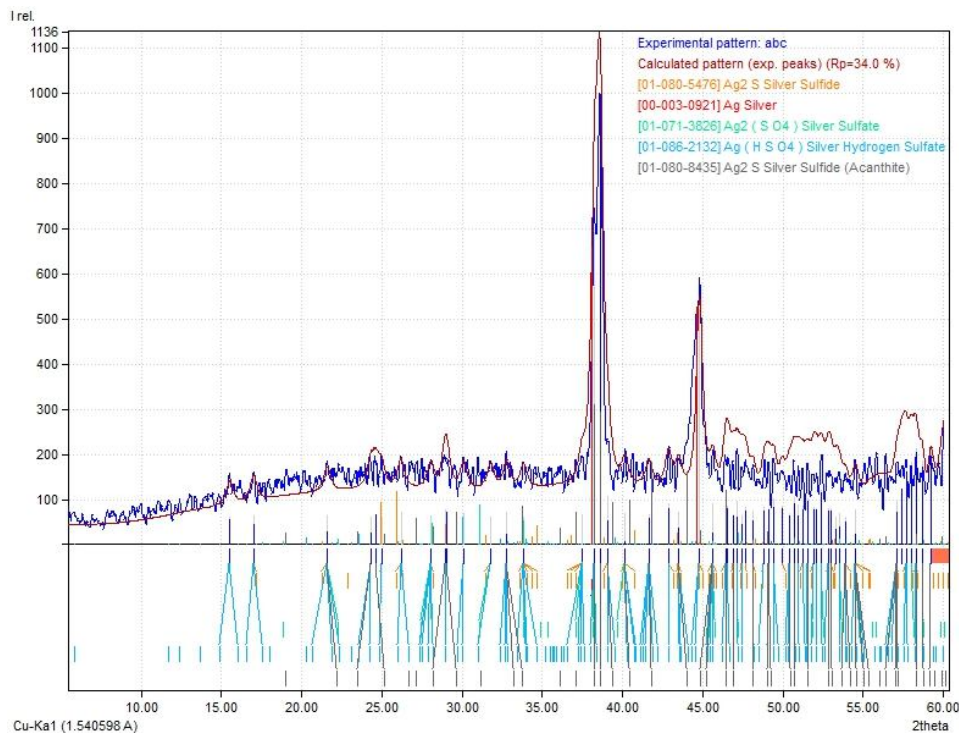
صورة رقم (١٢) توضح نتيجة تحليل المرأة (الجانب التطبيقي باستخدام ال XRD .

وكما هو واضح في نمط التحليل ظهور مركبات الكبريت المختلفة والمسؤلة عن ظاهرة تطويع الفضة (silver tarnish) والناجمة عن تكون كبريتيد الفضة (silver sulfide) طبقا للمعادلة التالية :

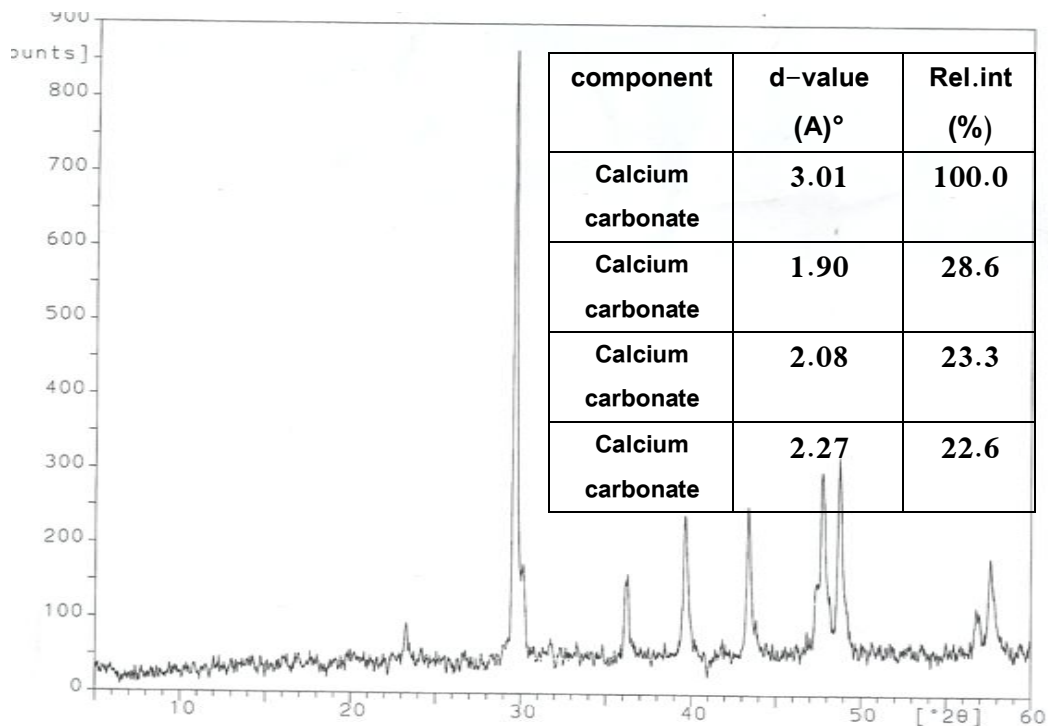
كذلك تم تحليل الزخارف التي تعلو الاطار الخشبي باستخدام ال XRD وتبينت النتائج كالتالي: وجد أن المكون الرئيسي لها هو الجير (كربونات الكالسيوم)  $\text{CaCO}_3$  والذي تأكد وجوده من وجود ثلاثة قيم أخرى تأكيدية له .

صورة رقم (١٣) توضح نتيجة تحليل الزخارف التي تعلق الأطوار الخشبي للمرأة باستخدام الـ XRD .

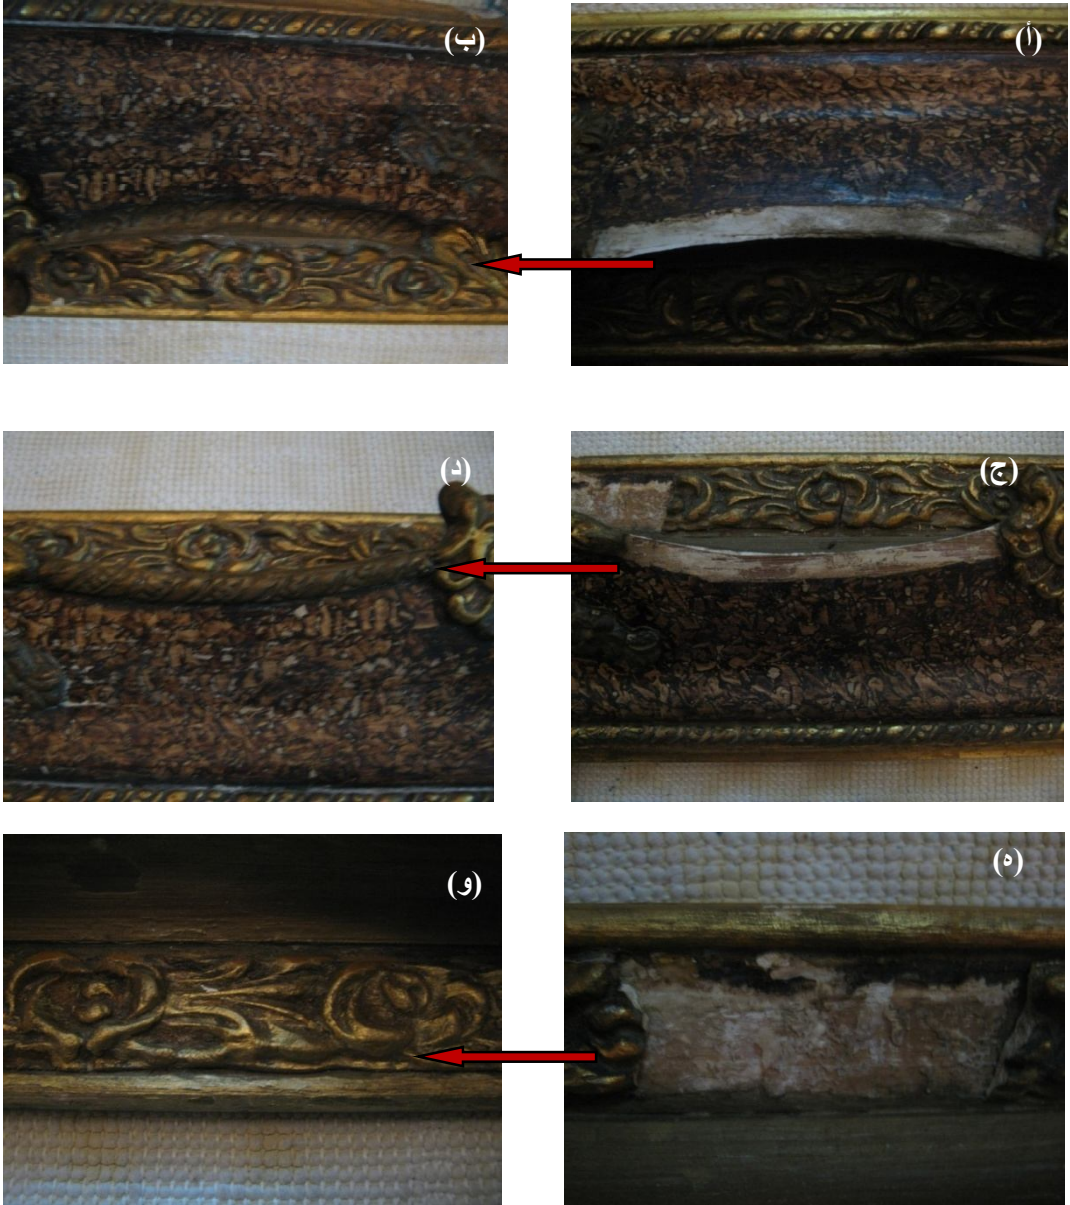
٢/١ استكمال الزخارف المذهبة المفقودة التي تعلو الاطار الخشبي :  
تحتوي هذه المرآة على ثلاثة أجزاء من الزخارف المفقودة ،واحد منها في الاطار  
الزخرفي السفلي والجزئين الآخرين في الاطار الزخرفي العلوي كما هو واضح في  
الصور التالية :

صورة رقم ( ١٥ ) توضح الأجزاء الثلاثة المفقودة من الزخارف التي تعلو الاطار الخشبي (أ،ج،هـ)  
والأجزاء المقابله والشبيهه لكل واحده منها (ب،د،و) .
