أساليب مقترحة للحفاظ على جامع المحمودية (١٥٦٧ هـ / ١٥٦٧ م)

ملخص البحث:

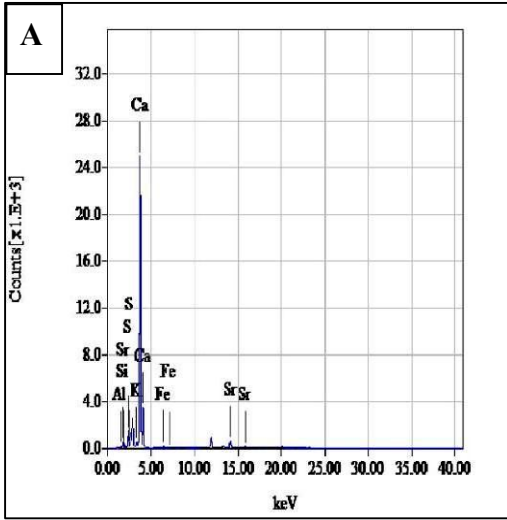
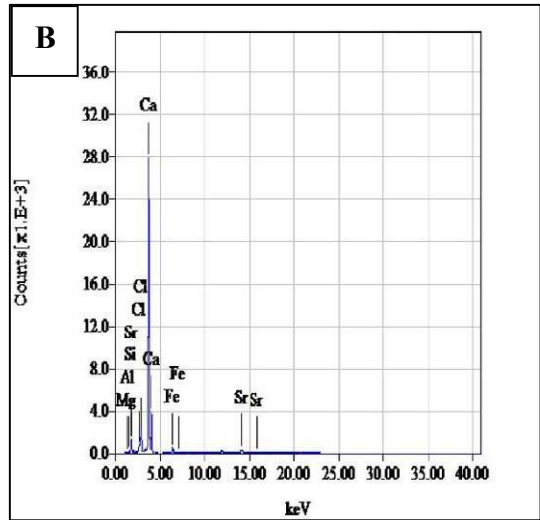
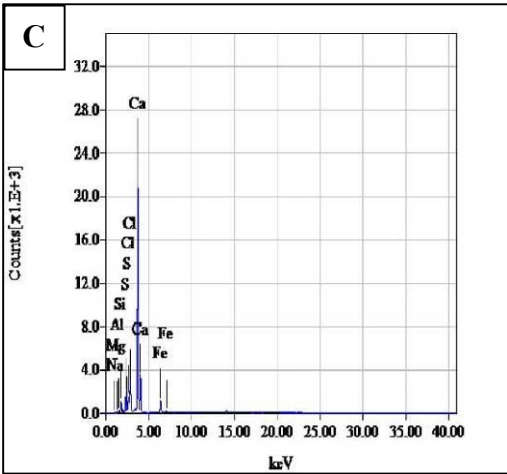
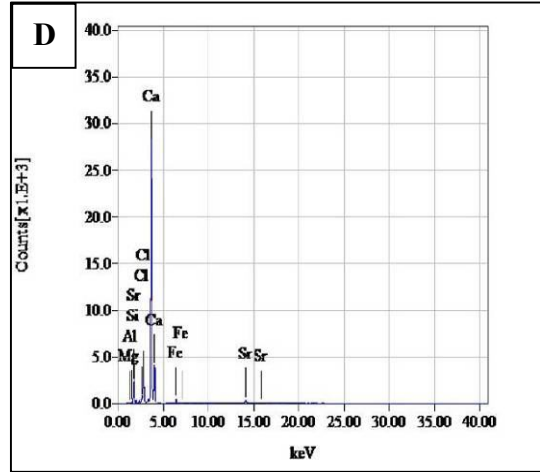
من خلال الدراسة بجهاز تفلور الأشعة السينية (XRF) لعينات الحجر الجيري الممثلة لأماكن مختلفة من جامع المحمودية تبين أنه يتكون من - بعد حساب متوسط نسبة كل عنصر بالنسبة لمجموع العينات - أكسيد الكالسيوم CaO بنسبة 72.75% كعنصر أساسي Major element ، وأكسيد الحديد الثلاثي Fe₂O₃ بنسبة 1.77% ، وثاني أكسيد السليكون SiO₂ بنسبة 13.11% ، وثالث أكسيد الكبريت SO₃ بنسبة 4.99% ، وأكسيد الصوديوم Na₂O بنسبة 3.45% ، وأكسيد الماغنسيوم MgO بنسبة 1.38% ، وثالث أكسيد الألومنيوم Al₂O₃ بنسبة 0.94%

شكل رقم (١ ، B٢ ، C٣ ، D٤) نمط تفلور الأشعة السينية XRF لعينات من الحجر الجيري (الواجهة الشمالية الشرقية والواجهة الجنوبية الشرقية والدھليز المؤدي للصحن ومدخل الصحن والإيوان الشمالي الغربي والإيوان الجنوبي الشرقي - جامع المحمودية) .

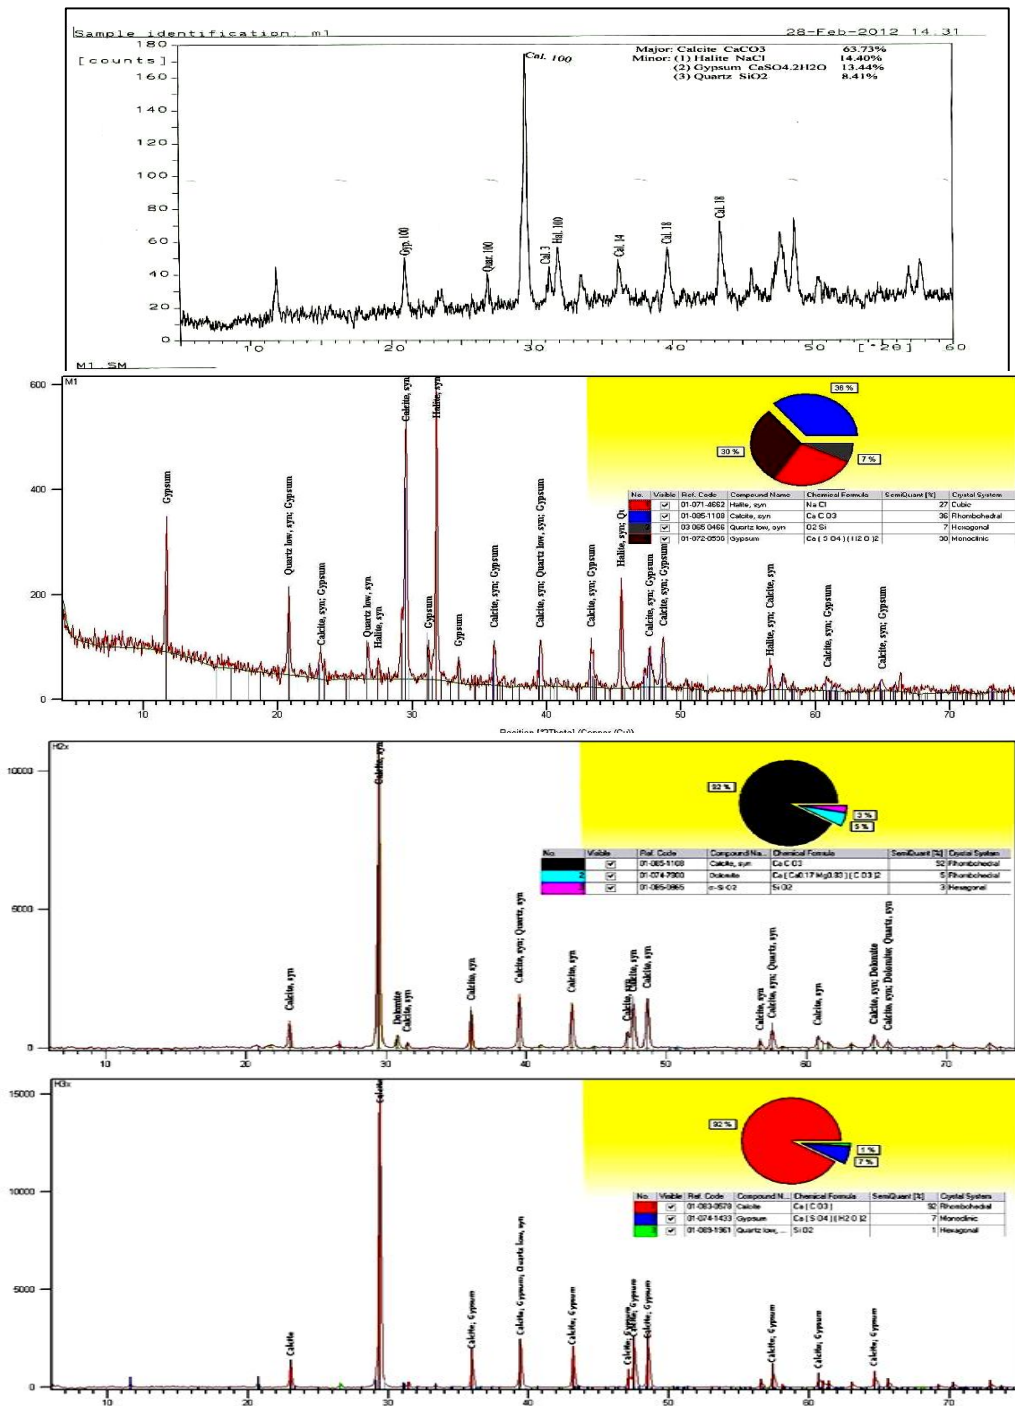
من خلال الدراسة بجهاز حيود الأشعة السينية (XRD) لعينات الحجر الجيري الممثلة للواجهة الجنوبية الشرقية من جامع المحمودية تبين أنه يتكون من معدن الكالسيت CaCO₃ بنسبة 90.26% كمكون أساسي، ومعدن الكوارتز SiO₂ بنسبة 8.41% ، ومعدن الجبس بنسبة 13.44% ومعدن الهاليت NaCl بنسبة 14.40%

%ومن هذه النسب نستنتج ارتفاع نسبة الأملاح بأحجار هذه الواجهة ، وتحليل عينات الحجر الجيري الممتلئة للواجهة الشمالية الغربية تبين أن متوسط نسبة معدن الكالسيت $CaCO_3$ بنسبة % 36 كـمكون أساسي، ومعدن الجبس بنسبة % 30 ومعدن الهاليت $NaCl$ بنسبة % 27 ومعدن الكوارتز SiO_2 بنسبة % 7 حيث نستنتج من ارتفاع نسبة كبريتات الكالسيوم بهذه الواجهة أنها تأثرت بشكل كبير بغازات التلوث الجوي، وتحليل عينات الحجر الجيري الممتلئة للواجهة الشمالية الشرقية تبين أن متوسط نسبة معدن الكالسيت $CaCO_3$ بنسبة % 64 كـمكون أساسي، ومعدن الجبس بنسبة % 30 ومعدن الهاليت $NaCl$ بنسبة % 22 ومعدن الكوارتز SiO_2 بنسبة % 15، وتحليل عينات الحجر الجيري الممتلئة للواجهة الجنوبية الغربية تبين أن متوسط نسبة معدن الكالسيت $CaCO_3$ بنسبة % 71 كـمكون أساسي، ومعدن الدولومايت $Ca,Mg(CO_3)_2$ بنسبة % 15 ومعدن الهاليت $NaCl$ بنسبة % 11 ومعدن الكوارتز SiO_2 بنسبة % 2 من نتائج التحاليل يتبين أن مادة البناء الأساسية – وهي الحجر الجيري – تعاني من ارتفاع نسبة الأملاح (الهاليت والجبس) والتي يعزي وجود الأولى إلى تأثير التربة الملوثة بالمياه الأرضية ووجود الثانية نتيجة لتأثير غازات التلوث الجوي النابعة من وسائل النقل والانتقال وكذلك الصناعات الموجودة بالمنطقة .

شكل رقم (A٥، B٦، C٧، D٨) نمط حيود الأشعة السينية XRD لعينات من (الواجهة الجنوبية الغربية والشمالية الغربية والواجهة الجنوبية الشرقية والواجهة الشمالية الشرقية - مسجد المحمودية)

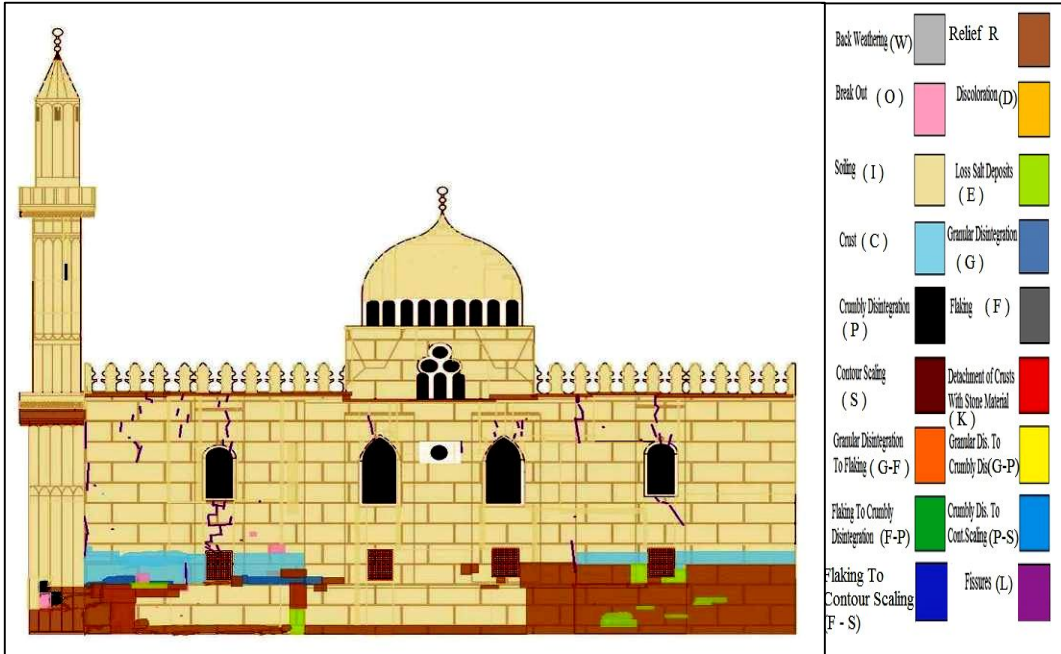
شكل رقم (٩) : مسقط رأسي للواجهة الجنوبية الشرقية بمقياس رسم 1:50 موقع عليها مظاهر التلف المختلفة (جامع المحمودية)

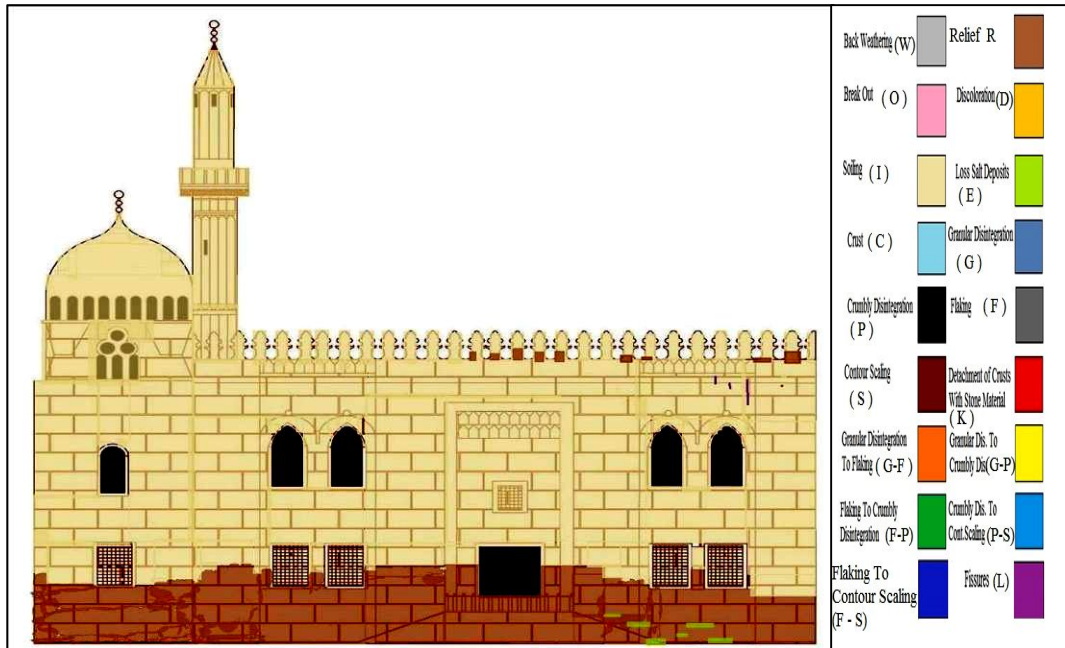
شكل رقم (١٠) : مسقط رأسي للواجهة الشمالية الشرقية بمقياس رسم 1:50 موقع عليها مظاهر التلف المختلفة (جامع المحمودية)

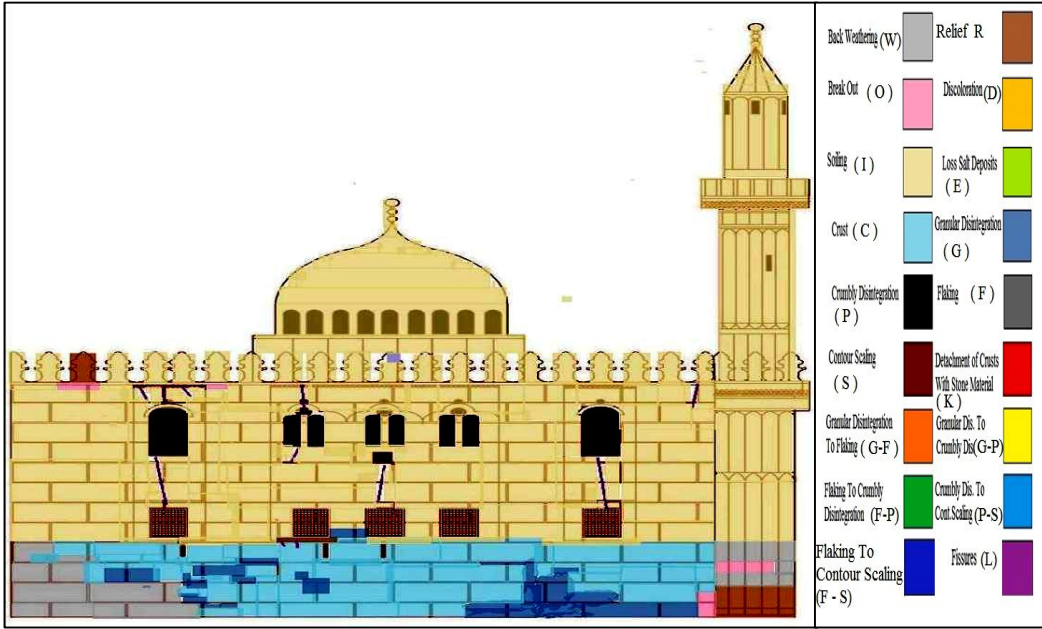
شكل رقم (١١) : مسقط رأسي للواجهة الشمالية الغربية بمقياس رسم 1:50 موقع عليها مظاهر التلف المختلفة (جامع المحمودية)

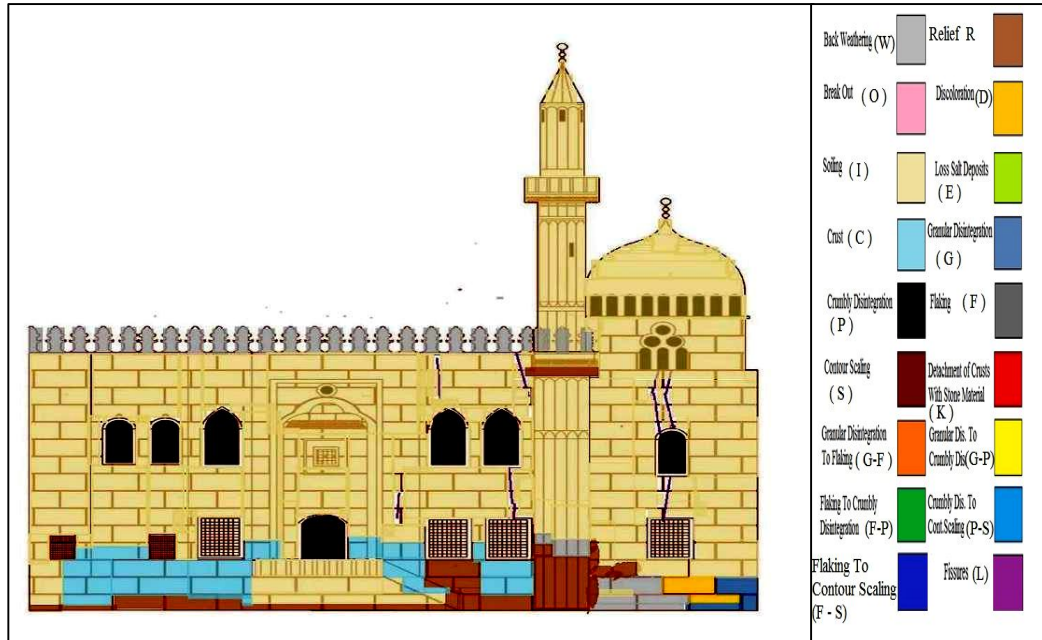
شكل رقم (١٢) : مسقط رأسي للواجهة الجنوبية الغربية بمقياس رسم 1:50 موقع عليها مظاهر التلف المختلفة (جامع المحمودية)

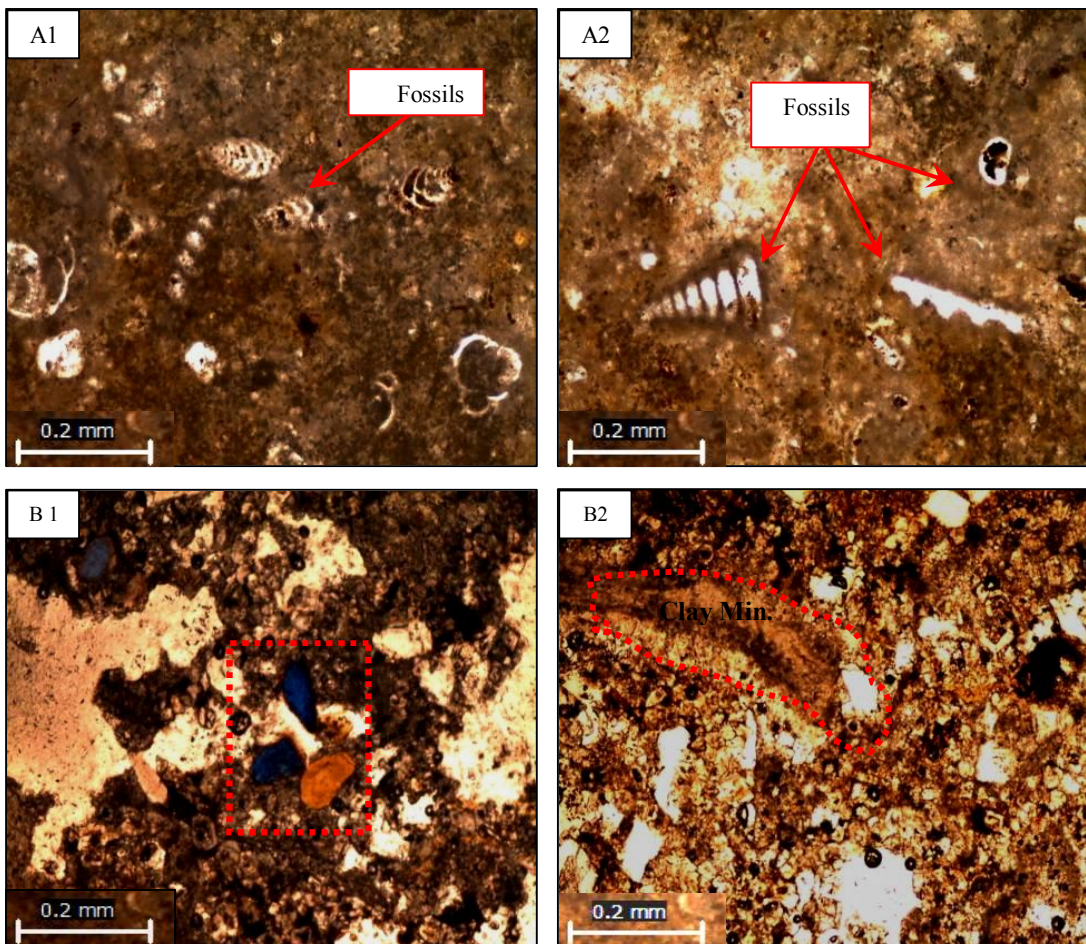
الجبس والتي سهلت من عملية التجوية ويظهر من خلال الفحص وجود فقد في نسيج الحجر وحدوث فجوات وشقوق وثقوب - والتي أدت إلى زيادة مسامية الحجر - نتجت عن تأثير عوامل التلف المختلفة (انظر الصور أرقام ١، ٢، ٣، ٤).

صورتين رقمي (١)، (٢) : قطاع من الحجر الجيري (الواجهة الجنوبية الشرقية ، الواجهة الشمالية الشرقية - جامع المحمودية) الصور A1, A2 تحت المستقطبين المتعامدين CN ، ويظهر من خلال الفحص وجود بلورات دقيقة من معدن الكالسيت ومعدن الكوارتز بالإضافة إلى أكاسيد الحديد المختلفة، وأنواع مختلفة من الحفريات Fossils .

صورتين رقمي (٣)، (٤) : قطاع من الحجر الجيري (الواجهة الشمالية الغربية ، والواجهة الجنوبية الغربية - جامع المحمودية) الصور B1 تحت المستقطبين المتعامدين CN والصور B2 تحت الضوء المستقطب PL بتكبير 0.2mm ، ويظهر من الصور وجود معدن الكالسيت ومعدن الكوارتز ذو البلورات دقيقة التحبب بالإضافة إلى وجود معادن الطين والأملاح وأكاسيد الحديد، ويظهر من خلال الصور وجود فقد وفجوات في نسيج الحجر وزيادة في المسامية، ويظهر الحجر الجيري تحت الميكروسكوب بنطاقات كبيرة من بلورات الكالسيت وتظهر الفراغات البينية لبلورات الكالسيت ممثلة بنسيج دقيق موزاييكي من بلورات الكالسيت بالإضافة إلى وجود حبيبات مفككة .

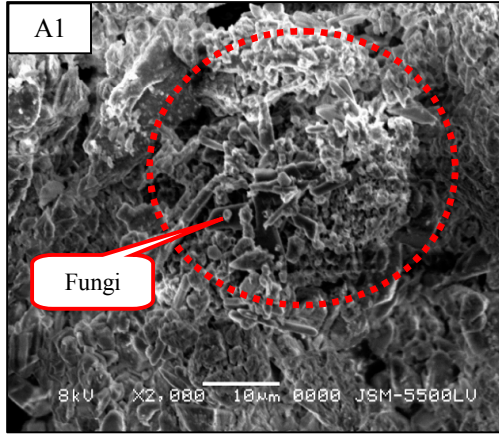
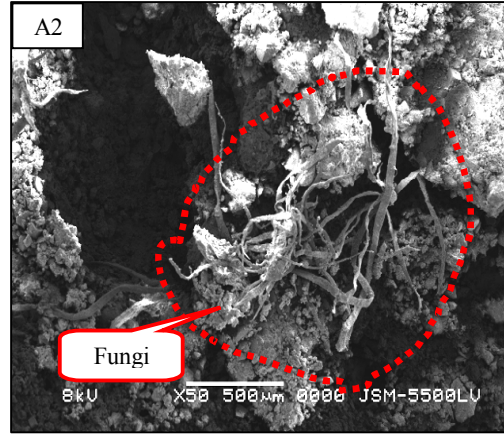
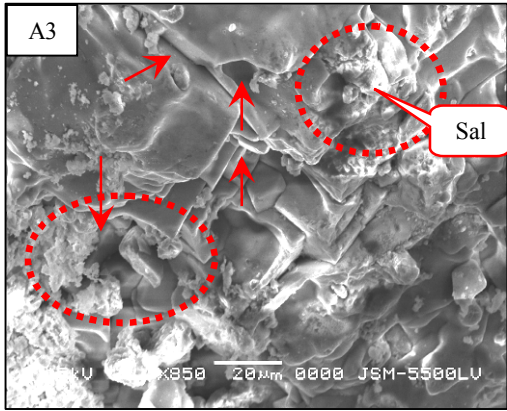
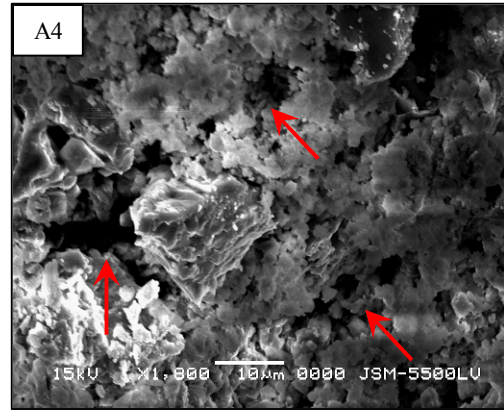
من خلال الدراسة بالميكروسكوب الأليكتروني الماسح SEM لعينات الحجر الجيري الممثلة لأماكن مختلفة بالجامع تبين أنها تتكون من معدن الكالسيت بشكل أساسي بالإضافة لمعدن الكوارتز وأملاح الهاليت والجبس كشوائب، حيث يظهر من خلال الفحص وجود بلورات الكالسيت والكوارتز، ويتبين وجود تدهور وتآكل في البلورات المعدنية للحجر نتيجة الاجهادات التي أحدثتها تبلور وإعادة تبلور الأملاح داخل البلورات المعدنية لمادة الحجر وفقد في المادة الرابطة نتيجة لتأثير المياه الأرضية الملوثة وكذلك أظهرت الفحوص وجود بلورات من ملح الهاليت وملح الجبس، ويظهر من خلال الصور وجود تحول جزئي لبلورات الكالسيت إلى الجبس نتيجة لتفاعل غازات التلوث الجوي الصادرة من عوادم السيارات والصناعات القريبة من منطقة الدراسة مع كربونات الكالسيوم في وجود الرطوبة، يظهر كذلك في أماكن مختلفة من الصور وجود مستعمرات فطرية (انظر الصور أرقام ٥، ٦، ٧، ٨).

صورتين رقمي (٥)، (٦) A1, A2 : فحص بالميكروسكوب الاليكتروني الماسح (SEM) لعينة من الحجر الجيري (الواجهة الجنوبية الشرقية - الواجهة الجنوبية الغربية جامع المحمودية) بتكبير 2,000X, 50X حيث يظهر من خلال الفحص وجود مستعمرات فطرية ووجود تدهور وتآكل في بلورات الكالسيت وفقد في المادة الرابطة وبلورات من ملح الهاليت وملح الجبس التي تنمو داخل المسام .

صورتين رقمي (٧)، (٨) A3, A4 : فحص بالميكروسكوب الاليكتروني الماسح (SEM) لعينة من الحجر الجيري (الواجهة الشمالية الشرقية ، والواجهة الشمالية الغربية - جامع المحمودية) 850X, 1,000X حيث يتبين من الفحص وجود تآكل وتدهور في بلورات الكالسيت وفقد في المادة الرابطة للبلورات المعدنية للحجر مما تسبب في زيادة المسامية ، كما يتبين وجود بلورات من ملح الهاليت وملح الجبس .

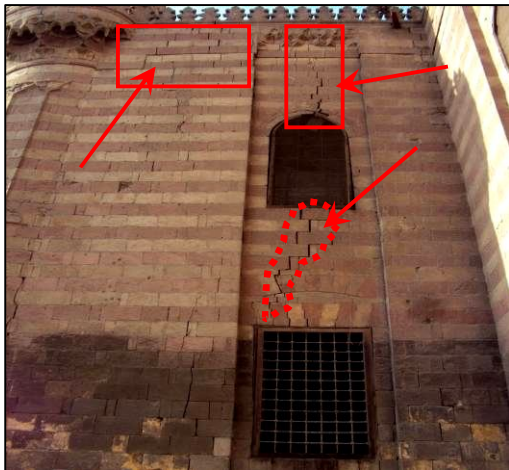
(١٢-١-٤) حدوث شروخ رأسية عميقة في كتل أحجار الأعتاب والصنج بنوافذ الجامع.

صورة رقم (٩) : مظاهر التلف الانشائية
متمثلة في الشروخ الموجودة بأعلي النوافذ
وفي أماكن أخرى نتيجة لتأثير التربة علي
الواجهة الجنوبية الشرقية بجامع المحمودية.

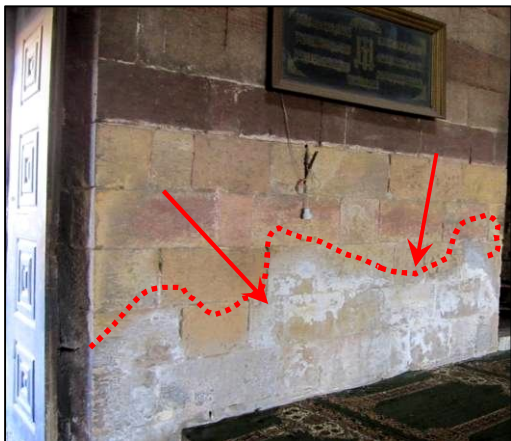
(٢-١-٤) تزهو الأملاح في صورة قشور صلبة على سطح الأحجار حيث تأكد من خلال التحاليل والفحوص التي أجريت على عينات الحجر الجيري المأخوذة من الجامع أنه يحتوي على أملاح الهاليت (NaCl) الناتجة من التربة الملوثة بالمياه الأرضية وأملاح كبريتات الكالسيوم الناتجة عن تفاعل غازات التلوث الجوي مع كربونات الكالسيوم المكون الأساسي للحجر الجيري في وجود الرطوبة (راجع الفحوص والتحليل) .

صورة رقم (١٢) : تزهر الأملاح على سطح
الأحجار نتيجة تلوث التربة بالمياه الجوفية ومياه
الصرف الصحي، الحائط الجنوبي الغربي من
الداخل - جامع المحمودية .

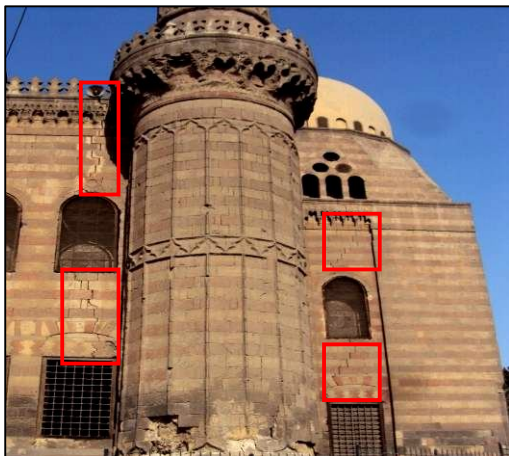
صورة رقم (١١) : الشروخ الموجودة
بالواجهة الجنوبية الغربية لجامع المحمودية ،
نتيجة تأثير التربة علي المبني .

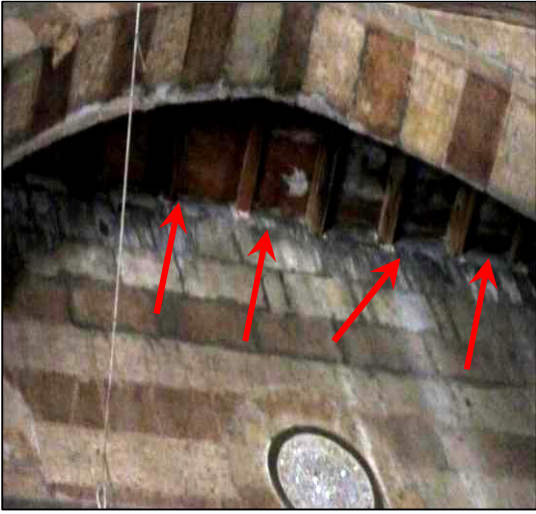
صورة رقم (١٤) : تزهر الأملاح علي سطح الحجر نتيجة لتأثير مياه الأمطار المتسربة نتيجة انفصال السقف عن الجدار (الواجهة الشمالية الغربية - جامع الرفاعي).

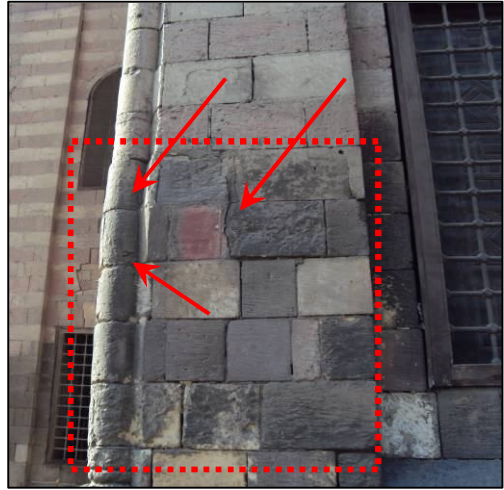
(١٣-١-٤) حدوث انزلاق وشروخ في الكتل الحجرية وحدث انبعاج Buckling في الواجهة الجنوبية الشرقية للضريح .

صورة رقم (١٣) : حدوث انزلاق وشروخ في الكتل الحجرية وحدث انبعاج Buckling في جدار الواجهة الجنوبية الشرقية لجامع المحمودية.

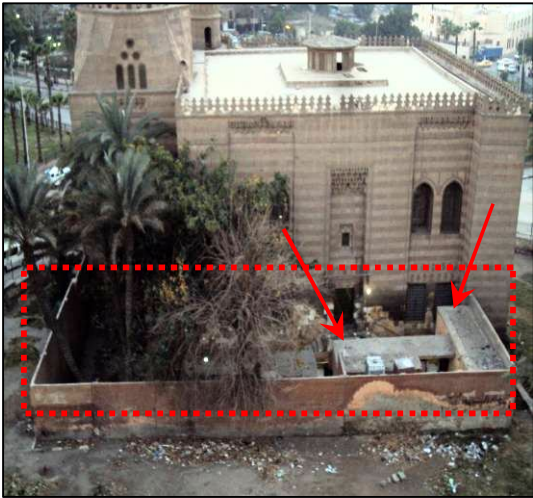
صورة رقم (١٦) : التعدادات على جامع المحمودية متمثلة في دورات المياه الموجودة خلف الواجهة الشمالية الشرقية .

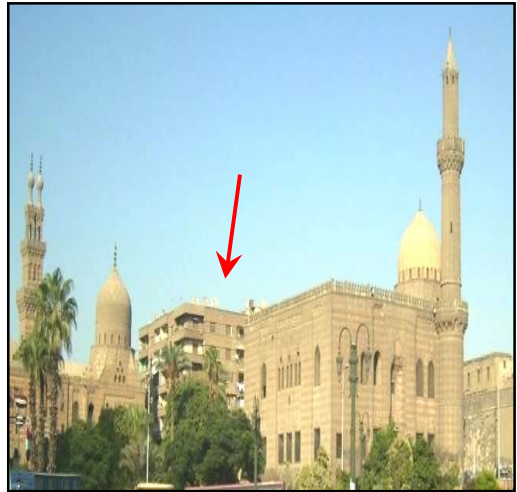
- حدوث تلوث بصري نتيجة إنشاء مساكن جديدة - ذات قيم جمالية ومعمارية منخفضة – تحتوي على تصميمات معمارية وإنشائية ذات نمط مغاير لطبيعة تصميمات المباني الأثرية^(١٥) .

صورة رقم (١٥) : تلوث بصري - ناتج عن اختلاف النمط المتبع في المنشآت الحديثة عن المتبع في المباني الأثرية - وحجب الرؤية البصرية عن جامع المحمودية .

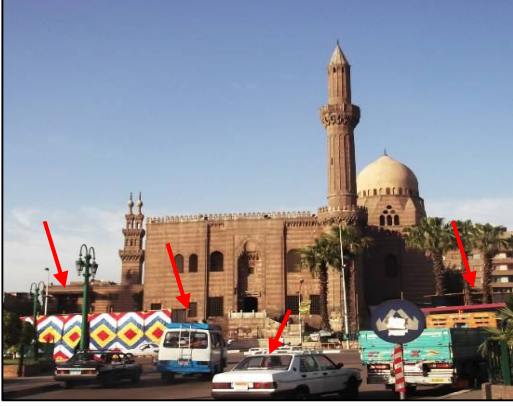
صورة رقم (١٨) : التعدادات على جامع المحمودية بميدان صلاح الدين متمثلة في الأكوام ووسائل النقل والانتقال .

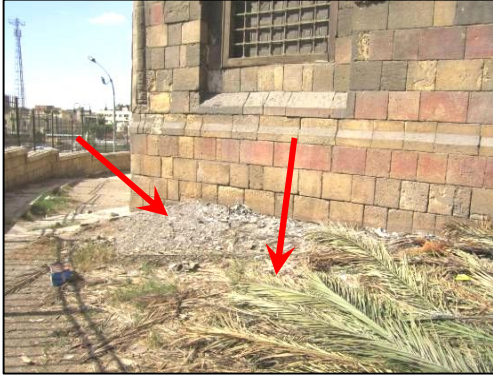
(١-١-٤) تراكم الأتربة بجوار الواجهات الخارجية للجامع، والذي أدى إلى زيادة محتوى الرطوبة بالأحجار الملاصقة لها .

صورة رقم (١٩) : التعدادات على جامع المحمودية متمثلة في وجود الأتربة بجوار الواجهة الجنوبية الشرقية .

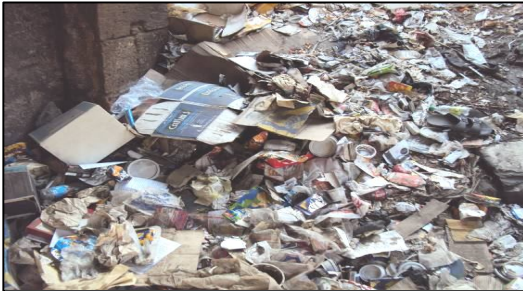
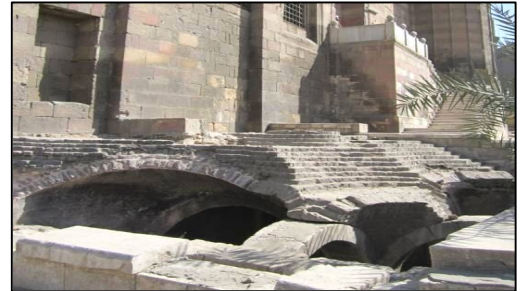
صورتين رقم (٢٠) ، (٢١) : أجزاء من الصهريج المتبقي من السبيل الذي كان يوجد بجوار الواجهة الجنوبية الغربية من جامع المحمودية ، ويظهر بالصورة تراكم الأتربة والقمامة بداخل الصهريج نتيجة عملة الإهمال .
