دراسة ميدانية لتأثير عوامل التلوث البصري والتلوث الجوي  
على تمثال رمسيس الثاني بميدان باب الحديد بالقاهرة ..  
د . / محمد أحمد أهتم عوض \*

#### تمثال رمسيس الثاني موضوع البحث :

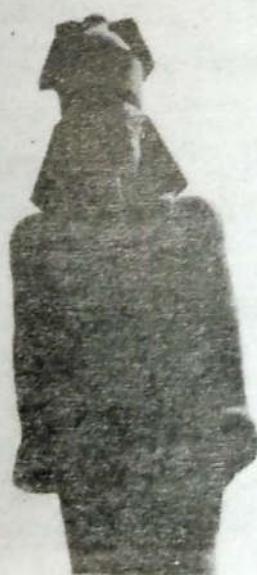
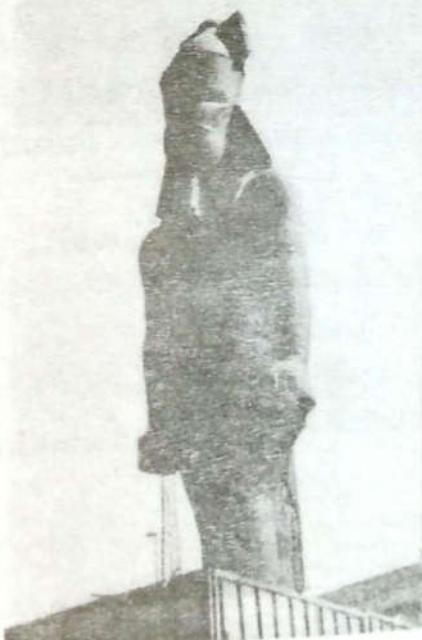
لوجه (٣)

صورة (٤) لتمثال رمسيس الثاني تمثال باب الحسين وحالة المسيلة .

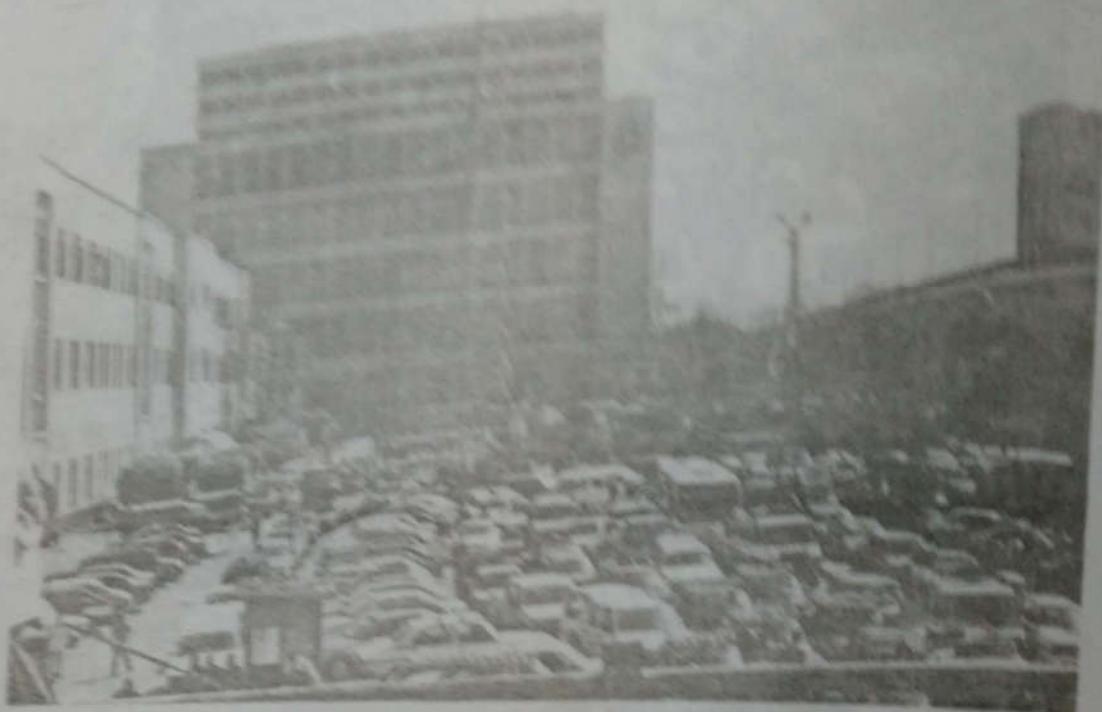
صورة ١٠ . التوسيع وتصادم النموت الحضري من كثافة المركبات والاتساع تجاه القاهرة الكبرى ولinden الحافورة الجديدة بباب الخديجى مثل مدينة شبرا الخيمة الصاعدة ربيعها .

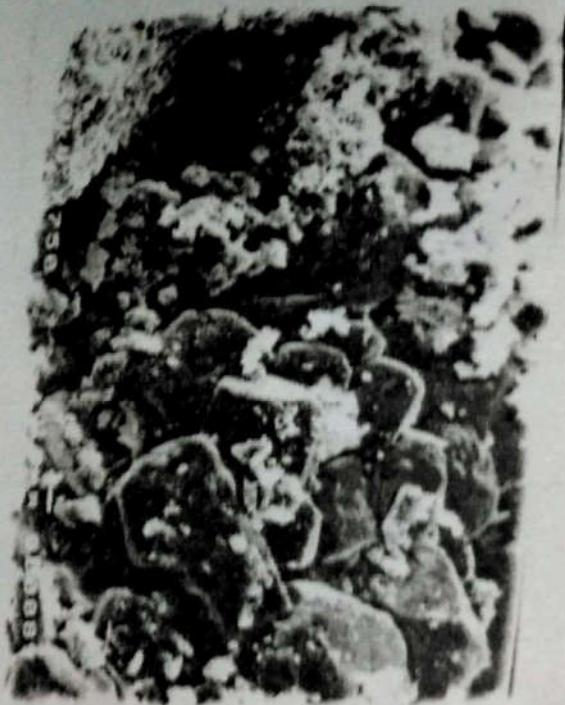
لوحة (٩)

لوحة توضح أربعة صور (١١ - ١٢ - ١٣ - ١٤) لعينات أهاليب الصخر الجرانيت باستخدام الميكروسكوب الإلكتروني المناسب بقوة تكبير مختلفة X 750 - X 3500 وهذه الصور توضح أوجه العادات الموجودة بعيادة الصخر وكذلك توضح مدى الناشر وعدم التماستة بين عيادات العادات من ناحي عوامل التهوية والتهوية والتلوث الجوي .

1 - فقد تجانس وتماسك مكونات الصخر داخل نسيج الصخر من معادن أساسية ومعادن ثانوية نتيجة لتأثير عوامل التجوية والنشاط الكيميائي للتلوث الجوي .

2 - ظهور معدن الكالسيت CaCO3 ومعدن الأنتيميريت CaSO4 كنواتج تأثير عوامل التلوث الجوي من غازات خفيفة وثقيلة وارتفاع نسبتها داخل موقع الميدان ، بالإضافة إلى حركة الرياح ونقلها للأرتبة والمعادن والأبخرة من المناطق الصناعية والجبال المحيطة بموقع التمثال
