الفسيفساء في ليبيا: دراسة لعوامل التلف وطرق العلاج والترميم

الدراسة الميدانية لعوامل تلف الفسيفساء في ليبيا (متحف السرايا بطرابلس- لبدة - صيرارة).

Mosaic in Libya: A Study of the Deterioration Factors and the Methods of Treatment & Conservation

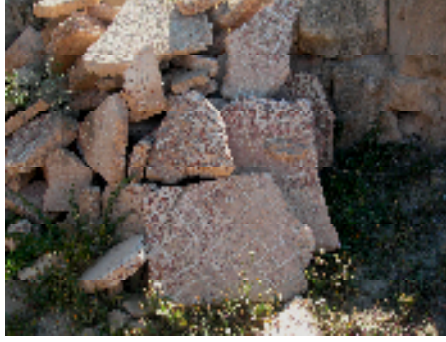
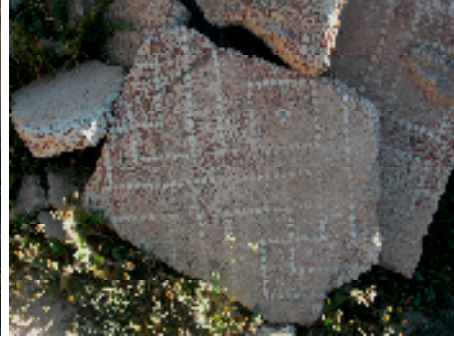
١ A

شكل 1 A & B, أرضية فسيفساء *Opus signinum* أويوس سيجنينوم بأحد المواقع الأثرية (المنازل) بصيراته-القرن الأول-الثاني الميلادي - تصوير الباحثة- بانن من مراقبة آثار صيراته.

وقد وجدت الباحثة أثناء الدراسة الميدانية بمدينة صبراتة نماذج هذا الأسلوب (شكل ١A & B) والذي أطلق عليه *Opus signinum* أوبوس سيجنينوم، وهو يشابه ما وصفه كل من روجر وايزوته (٢٣،٢٢) (شكل ٢ A & B)، ولا غرابة في ذلك حيث إن صبراتة كانت مركزا لاستيطان الفينيقيين.

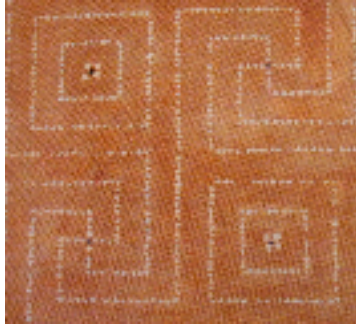
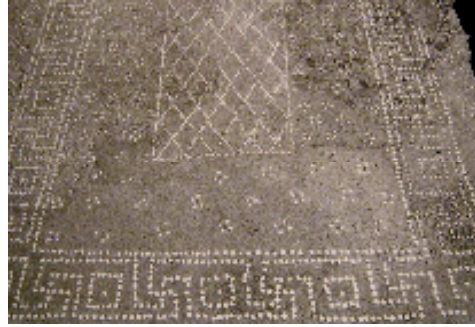
٢ A

شكل 2 A & B أرضية فسيفساء *Opus signinum* أويوس سيجنينوم

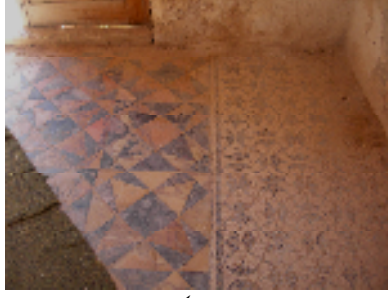
شكل ٤ , أرضية فسيفساء والرخام من دائرة فيلا سيلين, والتي تبعد عن لبدّة بحوالي ١٥ كيلو-
حجرة رقم ١٧ -- مساحة الرخام مع الفسيفساء ٢٢١ X ٢٢١ سم, على أن حجم الحجرة ٣٥٦ X
٢٨٩ سم, يبدأ الرخام من المدخل وهناك مساحة الفسيفساء من ثلاث جوانب بمقاسات مختلفة
حول الرخام, تصوير الباحثة- باذن مراقبة آثار لبدّة.

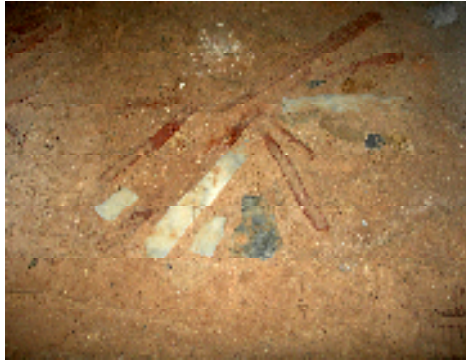
8

شكل ٨، تأسيس لأرضية باستخدام شرائط طويلة من الرخام بدارة فيلا سيلين- حجرة ١٥ بمساحة ٣٧٠ X ٢٧٣ سم - على أن مساحة الحجرة ٦٢٠ X 480 سم، ونفس اسلوب وجود الفسيفساء حول الرخام كما في حجرة ١٧ (شكل ٤)، تصوير الباحثة- باذن من مراقبة آثار لبة.

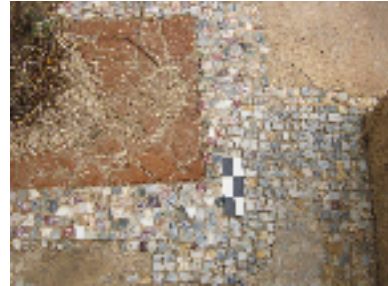
شكل 9 A & B ، نموذج آخر لتأسيس الأرضيات، بأحد المواقع الأثرية بصيراته، وقد استخدم القرميد بدلا من الرخام -مقياس الرسم تقسيم ٥ سم، تصوير الباحثة- باذن من مراقبة آثار صيراته.

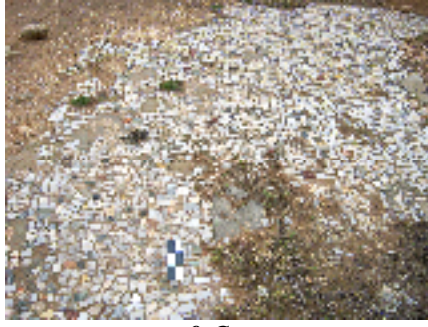
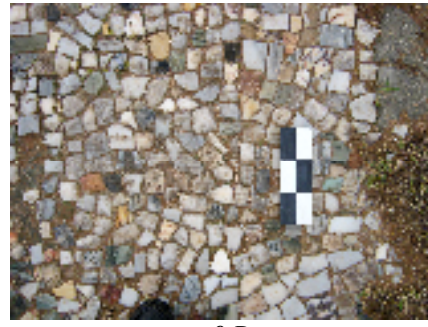
شكل 9 C & D , تفصيل من الشكل السابق يوضح أسلوب تقنية *Scutulata pavimenta* , سكوتولاتا بافيمينتا , من أحد المواقع الأثرية بصبراتة- مقياس الرسم تقسيم ٥سم, تصوير الباحثة- باذن من مراقبة آثار صبراتة.

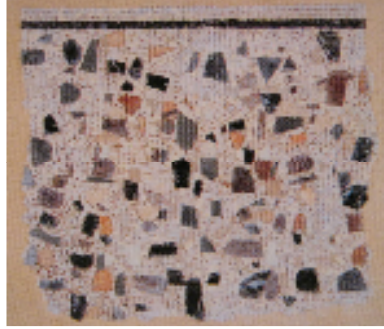
شكل ١٠ , تقنية *Scutulata pavimenta* , سكوتولاتا بافيمينتا -القرن الثاني ق. م -نقلا عن *.Fiorentini Et Al*

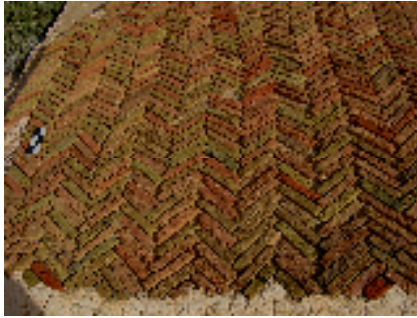
شكل ١١ A & B , أرضية تم تنفيذها بتقنية *Opus spicatum* أوبوس سبيكاتوم- فيلا دار بوك عميرة -تصوير الباحثة- مقياس الرسم تقسيم ٥سم, تصوير الباحثة- باذن من مراقبة آثار زليطن.

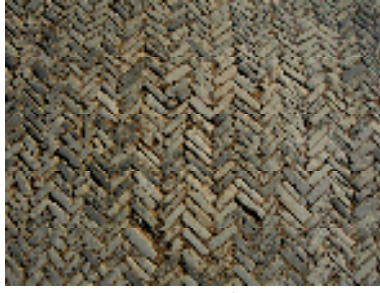
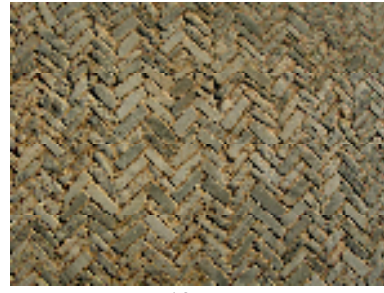
شكل ١٢ A & B، أرضية تم تنفيذها بتقنية *Opus spicatum* أوبوس سبيكاتوم- من الرخام- كنيسة جستيان، تصوير الباحثة- بادن من مراقبة آثار صبراتة.

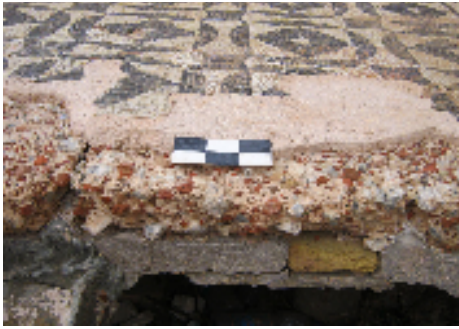
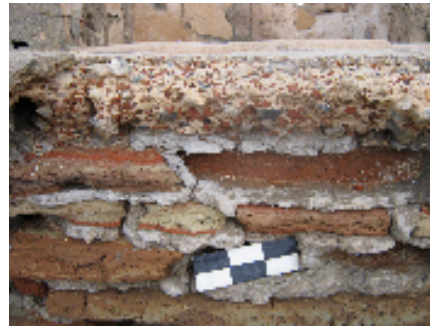
شكل ١٤ A & B، البناء التركيبي لأحد أرضيات المواقع الأثرية بحمامات آله البحر بصيراته - القرن الثاني الميلادي - والتي احتوت على أربع طبقات - مقياس الرسم تقسيم ٥ سم، تصوير الباحثة - باذن من مراقبة آثار صيراته.

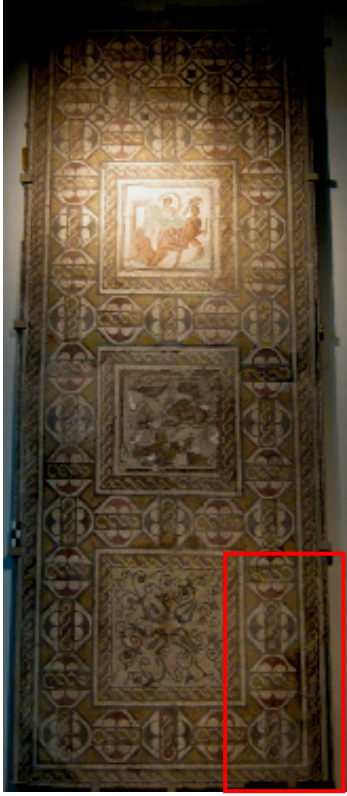
15 A

شكل 15 A-C، أرضية من الفسيفساء بها رسوم هندسية وثلاث وحدات من الفسيفساء الدقيقة الـ Emblema، المقاس الكلي ٤٥٠ X ١٨٤ سم، وقد عثر عليها بمنطقة قردي عام ١٩٢٦، وترجع إلى القرن الثاني الميلادي، تصوير الباحثة- باذن من متحف السرايا الحمراء- طرابلس- مقياس الرسم تقسيم ٥سم.

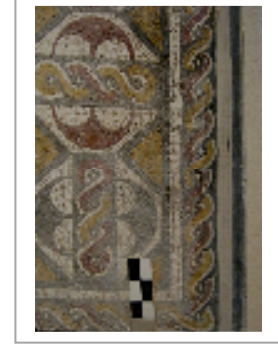
15 C

شكل 15 C، تفصيل (المربع الأحمر) يوضح أسلوب الإستكمال للأجزاء المفقودة من الزخارف الهندسية- مقياس الرسم تقسيم ٥سم.

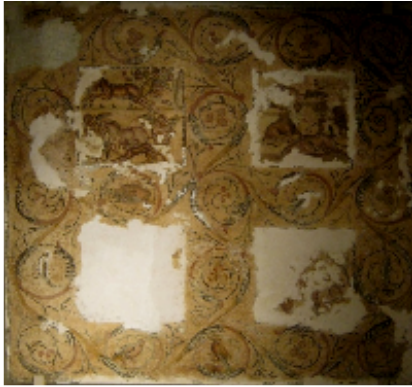
16

شكل ١٦، أرضية من الفسيفساء تصور الميوزا آلهة الرعب وحولها ثمانية دوائر لكيوبيد إله الحب، وداخل المربعات مناظر مختلفة، من الصعب تحديدها لسوء حالة الفسيفساء والتي استخدم فيها مواد أسمنتية وأخري أشبه بالراتنج المتصلبة، مقاس الفسيفساء ٢٠٤ X ٢٢٥ سم- تصوير الباحثة باذن من متحف السرايا الحمراء -طرابلس.

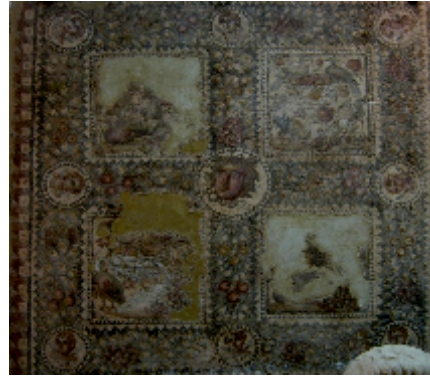
17

شكل ١٧، أرضية من الفسيفساء بها رسوم هندسية، وأربعة مناظر للصيد، المقاس الكلي للفسيفساء ١٥٩ X ١٦٥ سم وكما هو مبين بالشكل ترميم الفسيفساء باستخدام الأسمنت والجبس في المربعين الثالث والرابع- عثر عليها بمدينة الخمس، بجبانة اليهود عام ١٩٣٢، وترجع إلى القرن الأول-الثاني الميلادي- تصوير الباحثة باذن من متحف السرايا الحمراء- طرابلس.

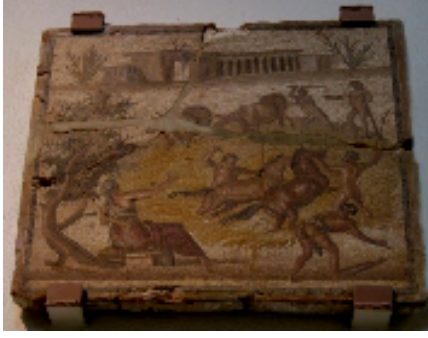
18

شكل ١٨، فسيفساء تصور موضوع الدرس الحبوب، واحضرت من فيلا دار بوك عميرة، ويمكن ملاحظة الشقوق ترميم بعض الأجزاء، على ان الفسيفساء معروضة بالمتحف وهي في حالة سيئة، على الرغم من انها من اجمل الفسيفساء المعروضة والتي ترجع إلى القرن الثاني تصوير الباحثة- باذن من متحف السرايا الحمراء- طرابلس.

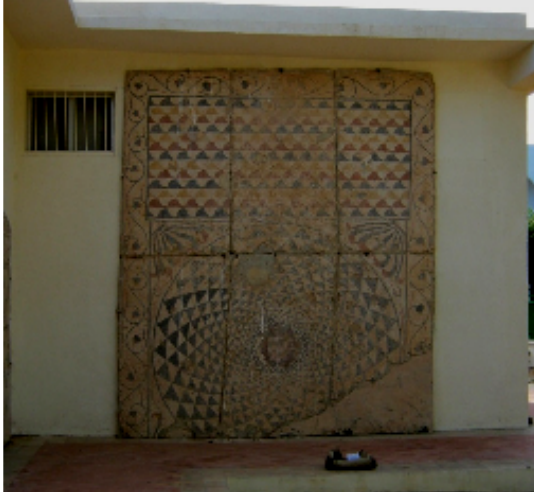
20 A

شكل A & B، ٢٠، أرضية من الفسيفساء على جدار متحف الفسيفساء لبلدة، ويمكن ملاحظة أسلوب تقسيم الفسيفساء إلى ستة أجزاء، بالإضافة لاستخدام الأسمان في الترميم وخوابير الحديد في التثبيت (شكل B)، مقياس الفسيفساء 389 X 130 سم، ربما ترجع إلى القرن الثاني الميلادي، تصوير الباحثة- باذن من مراقبة آثار لبلدة- مقياس الرسم تقسيم ٥سم.

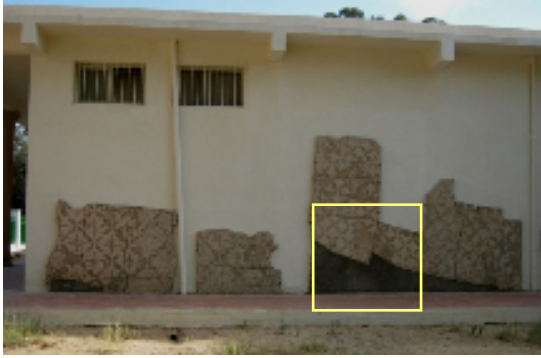
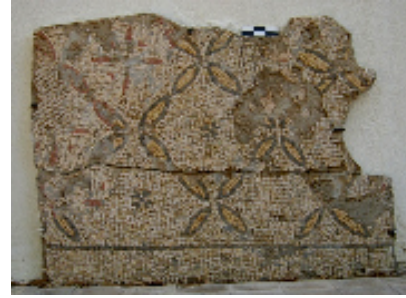
شكل 21 A & B , مجموعة من أرضيات الفسيفساء على جدار متحف الفسيفساء بلبة, ويمكن ملاحظة أسلوب تقسيم الفسيفساء كما في شكل B ٢٠, وأستخدام الأسمنت في الترميم, مقياس الفسيفساء 130 X 389 سم, ربما ترجع إلى القرن الثاني الميلادي, تصوير الباحثة- باذن من مراقبة آثار لبة- مقياس الرسم تقسيم ٥سم.

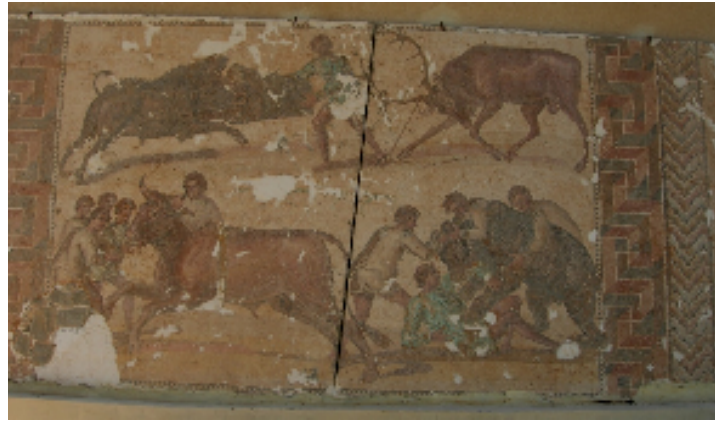
22

شكل 2٢, جزء من أرضية الفسيفساء قبل الترميم, ويمكن ملاحظة أسلوب تقسيم المنظر إلى جزئين- مساحة المنظر 31٥ X ٢٠٨ سم, ترجع إلى القرن الثاني الميلادي- متحف آثار لبة, تصوير الباحثة- باذن من مراقبة آثار لبة.

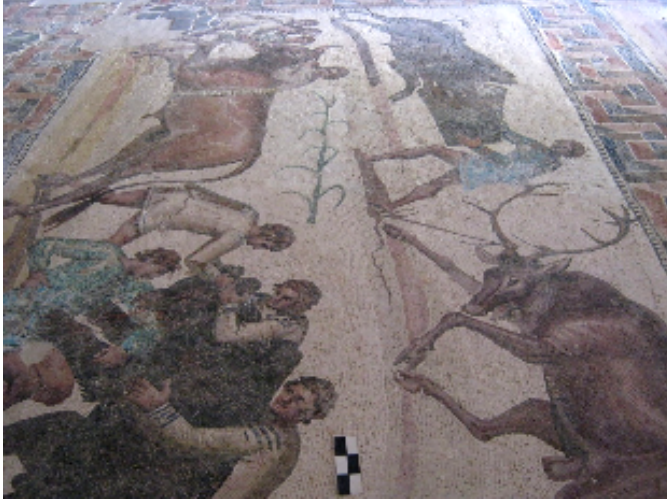
23 A

شكل 23 A-C, الفسيفساء بعد الترميم - تصوير الباحثة بأذن من مراقبة آثار ليدة- مقياس الرسم تقسيم ٥سم.

شكل 23 C, تفصيل من الإطار الزخرفي الداخلي (شكل 22) بعد الترميم, ويمكن ملاحظة العجائن الزجاجية المستخدمة في الترميم, تصوير الباحثة- بأذن من مراقبة آثار ليدة- عرض الإطار ٥3 سم- مقياس الرسم تقسيم 3سم.

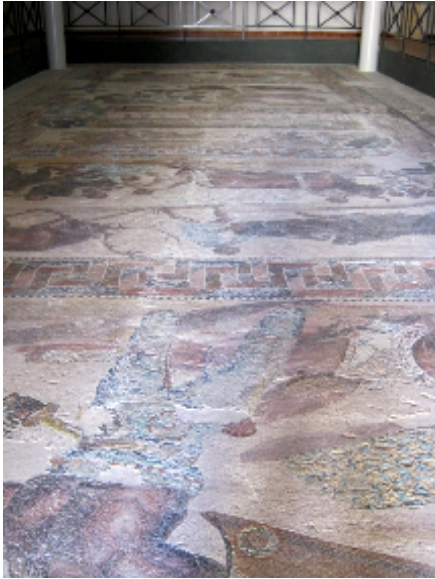
شكل 24, أرضية الفسيفساء بعد الترميم وتجميع أجزاء الأرضية مساحة الأرضية 11 م X 4.50 م, ويفصل بين كل منظر والآخر شريط زخرفي متكرر بين الأربعة مناظر بمساحته عرض 47 سم, تصوير الباحثة- بأذن من مراقبة آثار ليدة.

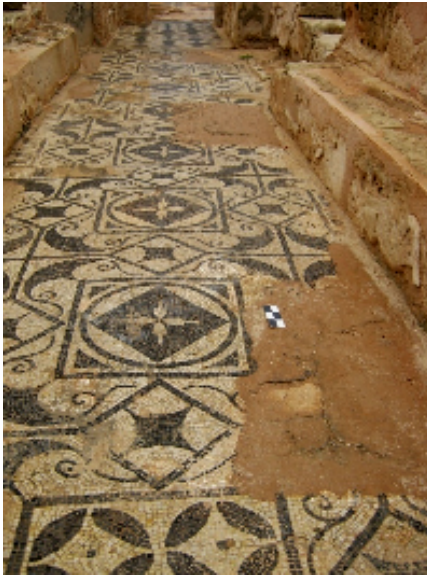
26

شكل 26، أرضية من الفسيفساء بالأسود والأبيض، ممر حمامات المسرح - العصر الروماني بالموقع الأثري بصيراته، ويمكن ملاحظة الشقوق في الأرضية من جراء الملاط المستخدم.

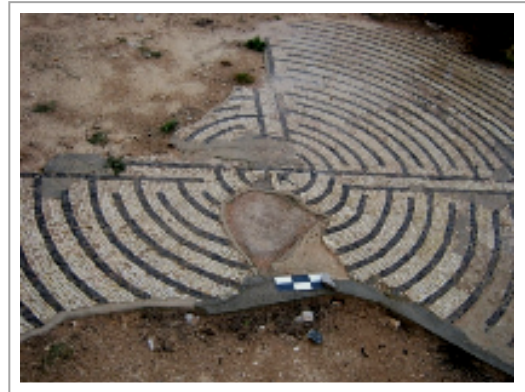
72

شكل 27، أرضية أخرى من الفسيفساء من نفس الموقع، ويمكن ملاحظة الأسمنت المستخدم في الترميم، تصوير الباحثة - باذن من مراقبة آثار صيراته - مقياس الرسم تقسيم 5 سم.

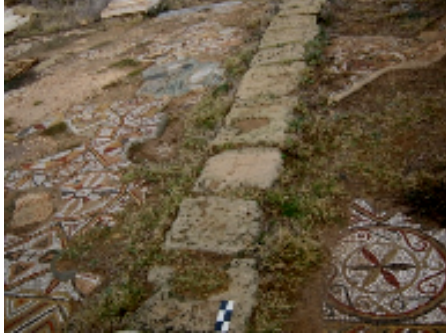
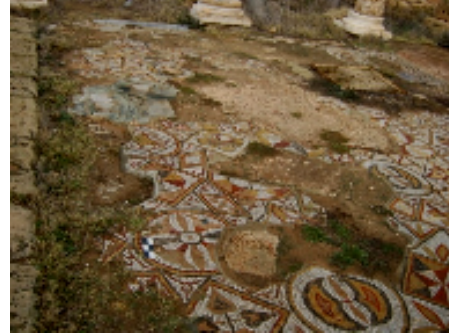
8 B ٢

شكل ٢٨ B & C تفصيل من الأرضية, ويمكن ملاحظة نمو الحشائش والنباتات بالموقع, تصوير الباحثة- باذن من مراقبة آثار صيراته- مقياس الرسم تقسيم ٥ سم.

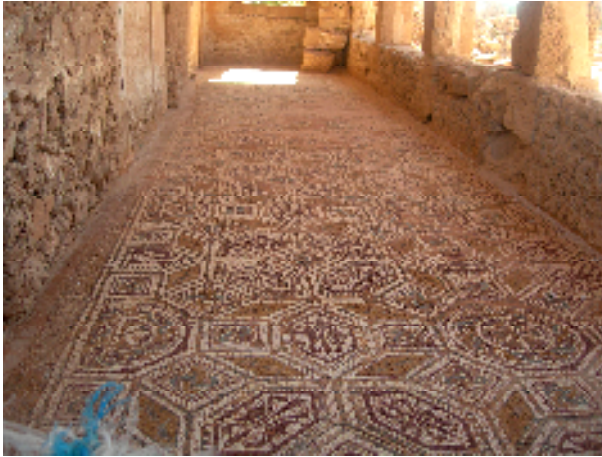
شكل 29 A -D , أرضية فسيفساء الرواق الخلفي لدارة فيلا سيلين والتي تبعد عن لينة بحوالي ١٥ كيلو, مساحة الفسيفساء ١٢٣٨ X ٢٧٠سم, تصوير الباحثة- باذن من مراقبة آثار لينة- مقياس الرسم تقسيم ٥ سم.

شكل 29 A , أرضية الفسيفساء عام ٢٠٠٧ وتظهر في حالة جيدة دون أي مشاكل.

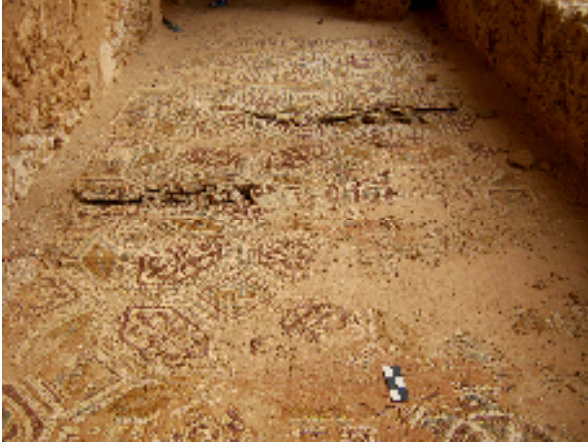
29 B

شكل B ٢٩

أرضية الفسيفساء عام ٢٠١٠، وقد أصابها التلف والتصدع نتيجة استخدام الأسمنت والحديد، ولقرب الفيلا من البحر فقد تطورت عوامل التلف مؤدية للحالة الراهنة للفسيفساء.

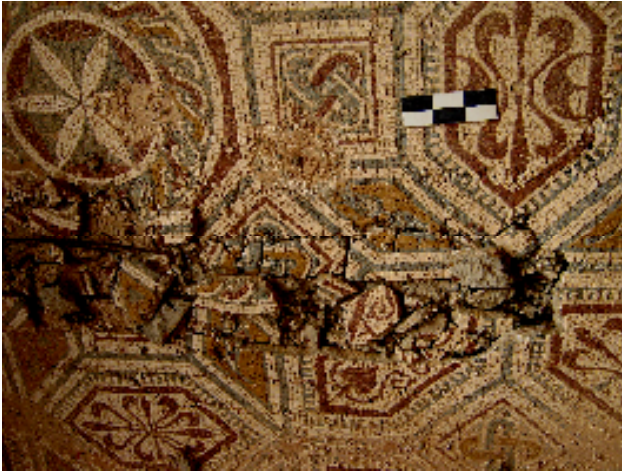
29 D

شكل 29 D، تفصيل من شكل 22 B، يوضح البنية التحتية للفسيفساء من الحديد والأسمنت الذي استخدم في الترميم.

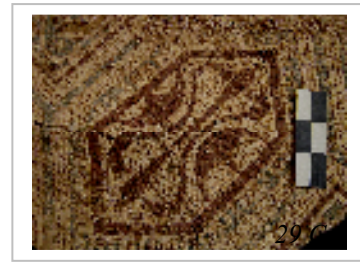
شكل 29 C تفصيل لأحدي الوحدات الزخرفية لأرضية الفسيفساء، ويمكن ملاحظة انتفاخ وشرخ في الأرضية.
