دراسة حالة باب الفوقة في بجاية-الجزائر-
و مقترح خطة الترميم و الصيانة

د. عائشة حنفي*

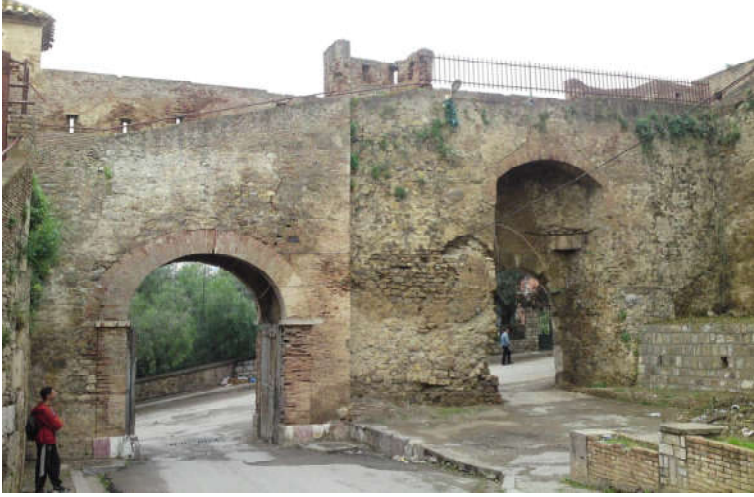
الصورة ٠١ .الجهة الداخلية لباب الفوقه حاليا(عن الباحثين)

أما عن باب الفوقة التي تعرف قديما باسم "باب البنود" والتي تعتبر من أقدم الأبواب،^{١٧} من حيث أسس بنائها، كان هدفها حماية السكان من الهجمات المفاجئة التي أدت وظيفتها الدفاعية في حرب فرنسا، و ألمانيا،^{١٨} حيث أحيط ببرجين. ففي ١٠٦٩ م فتح بابان في جدار التحصين، و شق طريقين يصلان حتى باب القصبية ثم يحيطان بالقلعة لتصل إلى مقر الحاكم بباب البنود الذي كان السلطان من عاداته أن يجلس به، و كانت نظراته من هذا تمتد إلى الحقائق و منها أيضا كان يراقب كل داخل و خارج من المدينة^{١٩} (الصورة ٠١)

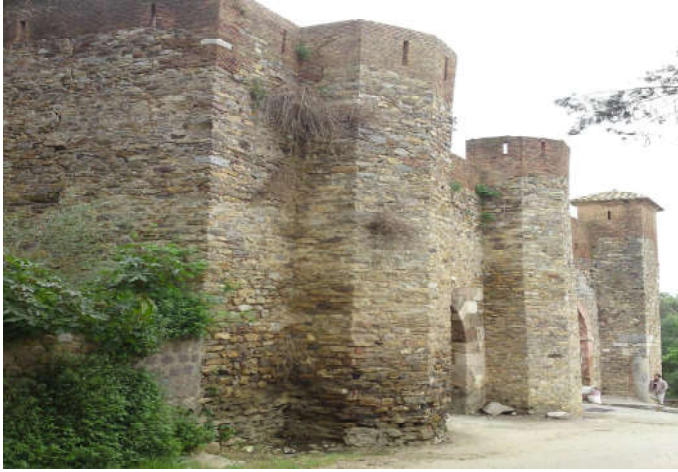
الصورة ٠٢ تمثل الواجهة الخارجية لباب الفوقة حالياً (عن الباحثين)

تعرض الباب في الفترة الفرنسية لبعض التغيرات حيث فتح باب جديد إلى جانب القديم أما أحد البرجين المضلعين فاندثر، و عوض بآخر مربع (أنظر صورة ٠٢)

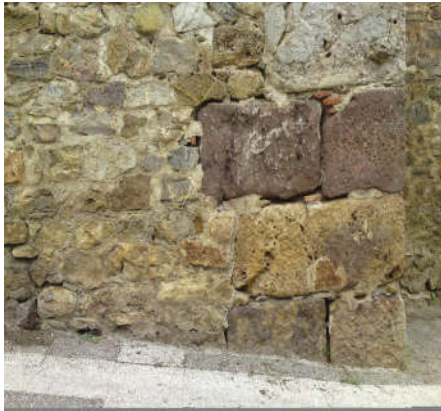
صورة ٠٣ :تقنية الحجارة الكبيرة
Opus Quadratum

حجارة مشكلة من صخور منحوتة على شكل متوازية السطوح، مستطيلة موضوعة بشكل أفقي و بدون مونة، وتظهر لنا في الباب الشمالي، كما نجده في أساسات الباب الجنوبي،و يظهر أيضا في أساسات الأدرج المؤدية إلى الأبراج،كما نجده في الجهة الداخلية و العلوية للباب الشمالي كأساس للحنية، و هذه الأحجار أعيد استعمالها و هي مجلوبة من معالم قديمة (الصورة ٠٣) (الشكل ٥).

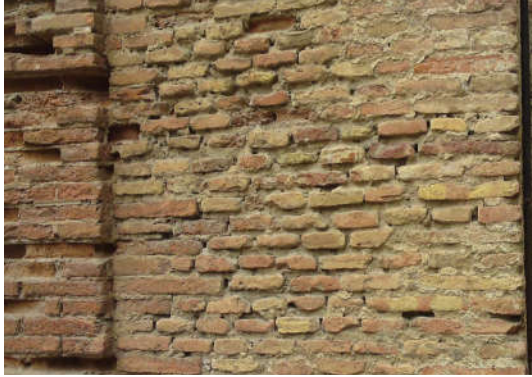
صورة ٠٤ . تقنية الصفوف من الأجر (عن الباحثين) (Opus testacium)

كان لاستعمال الأجر في العمارة الدفاعية، أثر في إدخال هذه التقنية المتشكلة من صفوف من الأجر، فالبناء بالأجر يعطينا شكل مسافات منتظمة و متساوية و قد استعملت هذه التقنية في بعض أقسام المعلم كأقواس الباب الجنوبي، و دعامتيه المرتكزة على الأحجار المنحوتة التي أعيد استعمالها وهي مجلوبة من معالم قديمة. كما استعمل الأجر أيضا في الأدرج و الأبراج و الجوانب العلوية للجدران (الصورة ٠٤) (الشكل ٦)

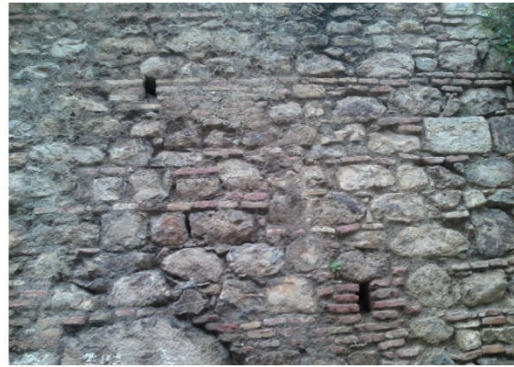
صورة ٥٦ . تقنية القطع الممزوجة بشريط (عن الباحثين)

٤-تقنية القطع الممزوجة بشريط: (Opus Mixtum a bande) تقنية مزدوجة ممزوجة بشريط بين الحجارة و الأجر، حيث توضع طبقة من الحجارة و أخرى من الأجر رابطا بينهما بمونة كمادة لاصقة.^{٢٤} (الصورة ٥٦) (الشكل ٨).

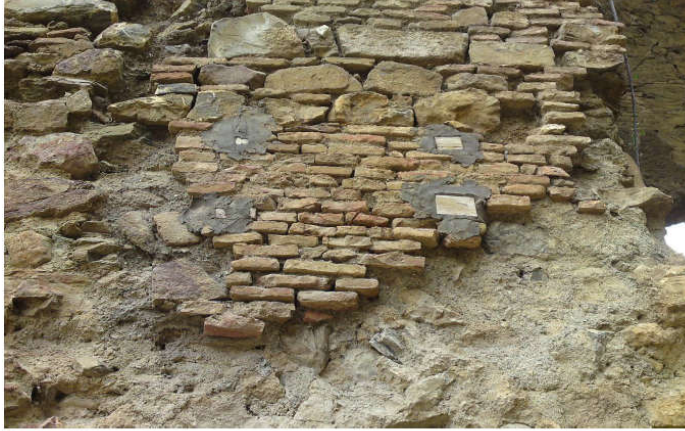
- سقوط بعض الأحجار و الأجر ثم وضع بعضها الآخر في غير مكانها(صورة ٠٧)

صورة ٠٧ سقوط الحجارة (عن الباحثين)

-إعادة وضع الأجزاء الناقصة من حجارة و ملاط و أجور و ذلك بإتباع قدر الإمكان تقنية البناء و المواد المستعملة.(الشكل ٩)

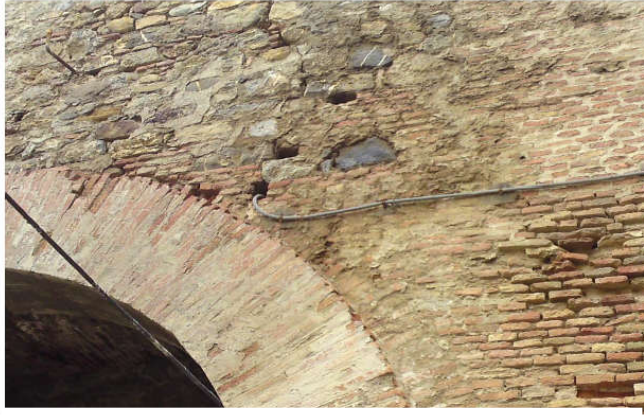
- ثغرات بسبب مرور الأسلاك(صورة ٠٨)

صورة ٠٨ ثغرات في الجدار(عن الباحثين)

- نزع أنابيب الماء و إبعادها من المعلم.
- نزع الأسلاك من الثغرات و حواملها بعدها سدّ الثغرات بملاط.
- إزالة الترميم السيء و الإضافات التي ليست في محلها و تعويضها بتقنيات و مواد مدروسة(. الشكل ١٠)

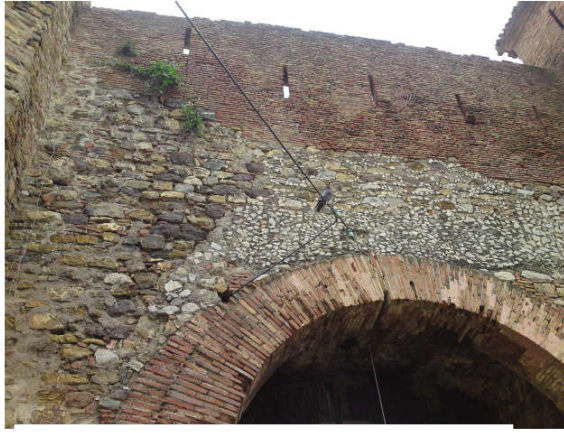
-استعمال مواد غير ملائمة كالإسمنت و الحجارة الصغيرة الحجم دون مراعاة تقنية البناء(صورة ٠٩) .

صورة ٠٩ تلف (عن الباحثين

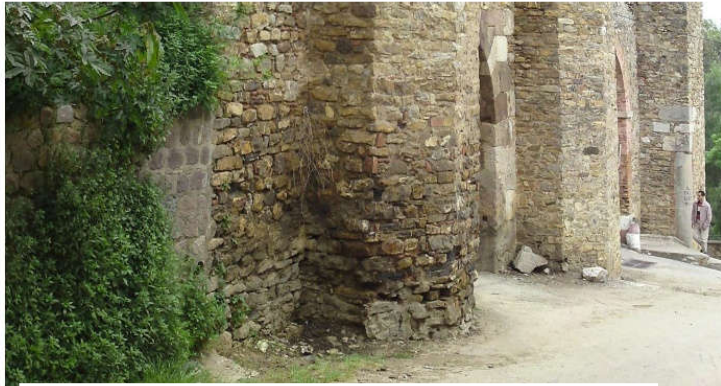
- جفاف مواد البناء وانفصالها و سقوطها و قد وجد أن أنسب درجة رطوبة هي ما بين 55 و 65% (صورة ١٢).

صورة ١٢ عامل الرطوبة (عن الباحثين

تتميز منطقة (بجاية) بمعدل رطوبة مرتفع جدا، إذ يتراوح معدل الرطوبة القصوى بين 89,2% في شهر جويلية و 93,9% في شهر أبريل، و معدل الرطوبة الدنيا بين 48,3% في شهر أكتوبر و 55,2% في شهر ماي، فهذا التفاوت في نسبة الرطوبة يحفز التفاعلات الكيميائية لمواد البناء.

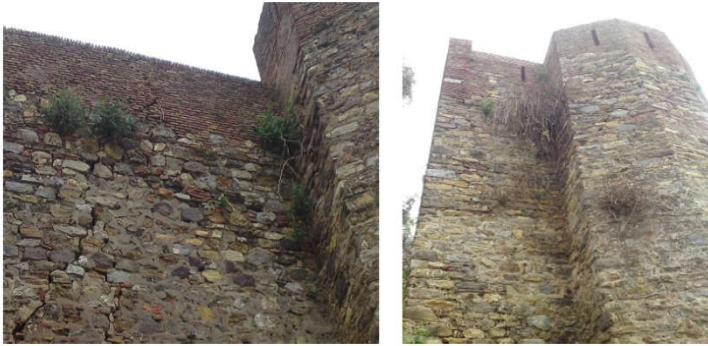
تحتضن أساسات المباني الأثرية بذور النباتات التي تحملها الرياح و الطيور، حيث تستقر عادة في السقوف و الفواصل المتواجدة في المباني، إذ تتآكل هذه الأخيرة بفعل الإفرازات الحمضية ، فتؤثر خاصة على الحجارة الكلسية، و تصدر غازات تؤثر سلبا على مواد البناء ، كما تعمل على الهدم الميكانيكي للجدران و هشاشتها و ذلك عن طريق تفرّع جذورها و امتدادها و كبر حجمها مشكلة بذلك شروخ و تصدعات كبيرة و تشققات و انتفاخات. (صورة ١٣)

صورة ١٣ عامل تلف النباتات(عن الباحثين

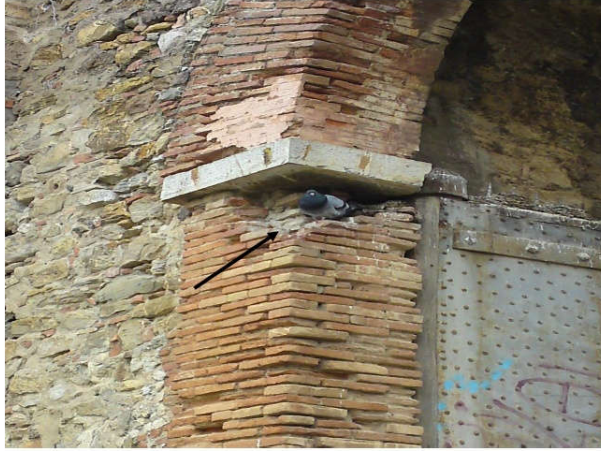
أ-الطيور :تؤثر سلبا على مواد البناء و ذلك بفضلاتها حيث تحتوي على أملاح و مركبات ذات تفاعل حامضي، كذلك أعشاشها و جثثها تشكل ضررا كبيرا، و تعتبر الوطاويط الأكثر تشويها للمباني(صورة ١٤)

صورة ١٤ عامل تلف الطيور (عن الباحثين)

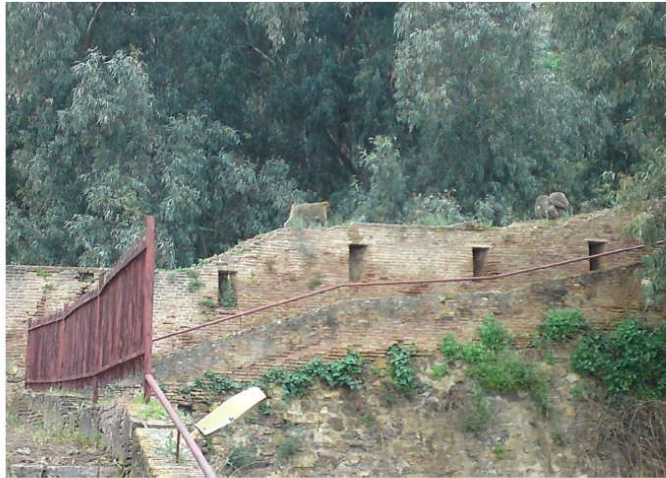
ب-القردة: تعتبر عامل تلف لما تسببه جراء تنقلها على المعلم كما تسبب ترك كل ما تتغذى عليه في المعلم كما تتخذ من هذا الأخير مكان للراحة كونه معزول(صورة ١٥)

صورة ١٥ عامل تلف القردة(عن الباحثين)

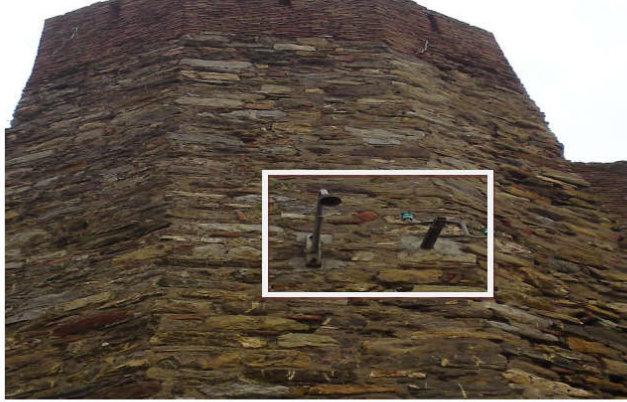
بالمعالم الأثرية إذ أن العدو يقوم بهدم و تخريب جميع مظاهر العمران^{٣٠}. كما انعدام الوعي و غياب المحافظة على التراث و الأصالة، حيث يتم رمي النفايات التي تؤدي إلى جلب الحيوانات و الحشرات و الكتابة على الجدران، بالإضافة إلى تهديم بعض المعالم بسبب التوسع العمراني و مرور الشاحنات و السيارات بالقرب من المباني الأثرية تؤثر كيميائيا بوقودها، أو ميكانيكيا باهتزازاتها الآلية. (الصورة ١٦)

صورة ١٦ تلف العامل البشري (عن الباحثين
