دراسة وتحليل التصوير الجداري بأسقف القصور التاريخية المتأثرة بالطرز الأوروبية بمحافظة المنيا - صعيد مصر (منهجية علمية مقترحة للترميم والتأهيل)

د. ريهام عدلى سالم أبو العلا*

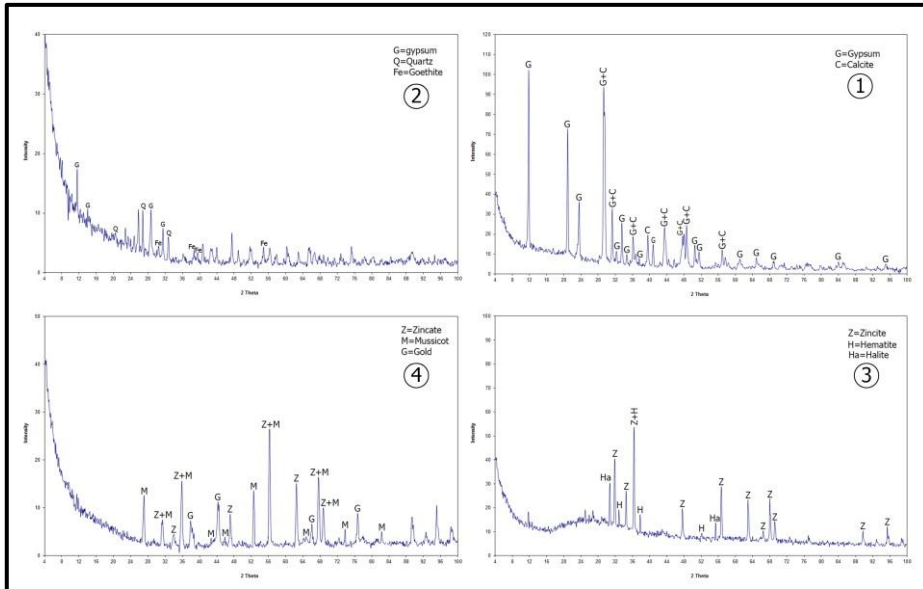
أخذت العينات من أماكن متفرقة من جميع طبقات التصوير ، والتي تتمثل في طبقة الشيد واللون الأصفر الكريمي والأحمر الفاتح وطبقة التذهيب والشكل رقم (٦) يوضح نمط حيود الأشعة السينية للعينات ، كما يوضح الجدول رقم (١) نتائج التحليل للعينات .

١ - طبقة الشيد ٢- اللون الأصفر الكريمي ٣- اللون الأحمر الفاتح ٤- طبقة التذهيب

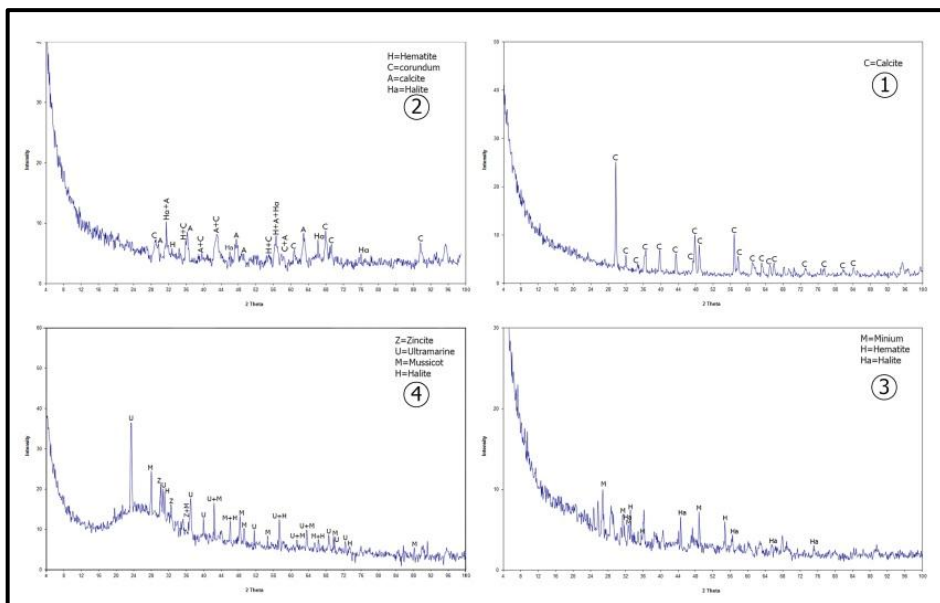
٤-١-٢ عينات قصر حنا بك

No.	Kind of sample	Compounds
١	Preparing Layer	Calcite CaCO_3
٢	Red Color	Mars Red ($\text{Fe}_2\text{O}_3 + \text{Al}_2\text{O}_3$) - Calcite CaCO_3 – Halite NaCl
٣	Yellow Brown Color	Hematite Fe_2O_3 – Minium Pb_3O_4 - Halite NaCl
٤	Greenish Blue color	Zincite ZnO - Mussicot PbO - Halite NaCl - Ultramarine $(\text{Na,Ca})_8(\text{Al,Si})_{12}(\text{O,S})_{24}[(\text{SO}_4)\text{Cl}_2 \cdot (\text{H}_2\text{O})_2]$

جدول (٢) يوضح نتائج التحليل بحيود الأشعة السينية لعينات قصر حنا بك

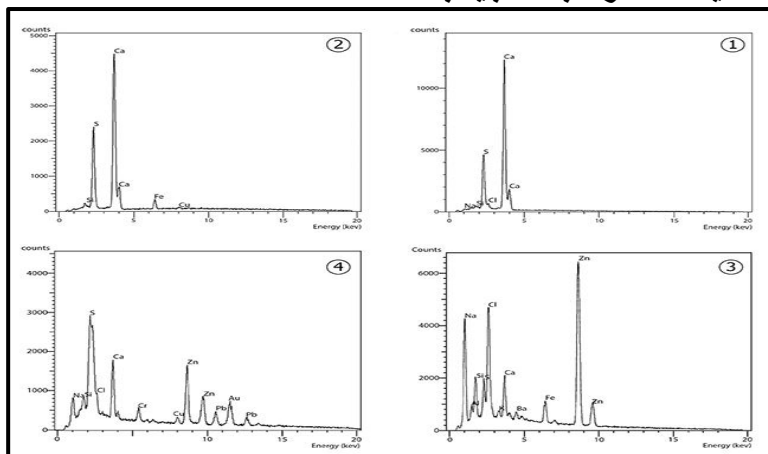
شكل رقم (٨) يوضح نتائج التحليل باستخدام EDX لعينات قصر عبد المجيد باشا
 ١- طبقة الشيد ٢- اللون الأصفر الكريمي ٣- اللون الأحمر الفاتح ٤- طبقة التذهيب

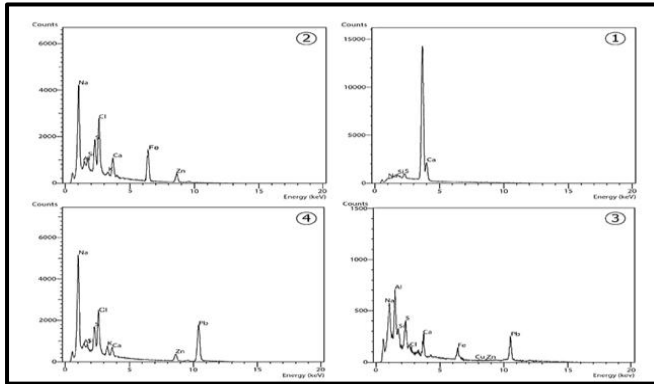
شكل رقم (٩) يوضح نتائج التحاليل باستخدام EDX لعينات قصر حنا بك:
١- أرضية التحضير ٢- اللون الأحمر ٣- الأصفر المائل للبيني ٤- الأزرق المخضر

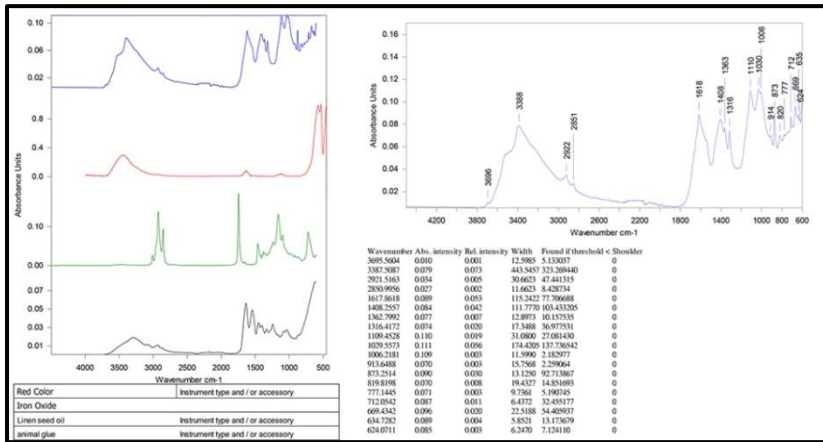
ويوضح الشكل رقم (١٠) نتائج التحليل بالأشعة تحت الحمراء للون الأحمر الفاتح

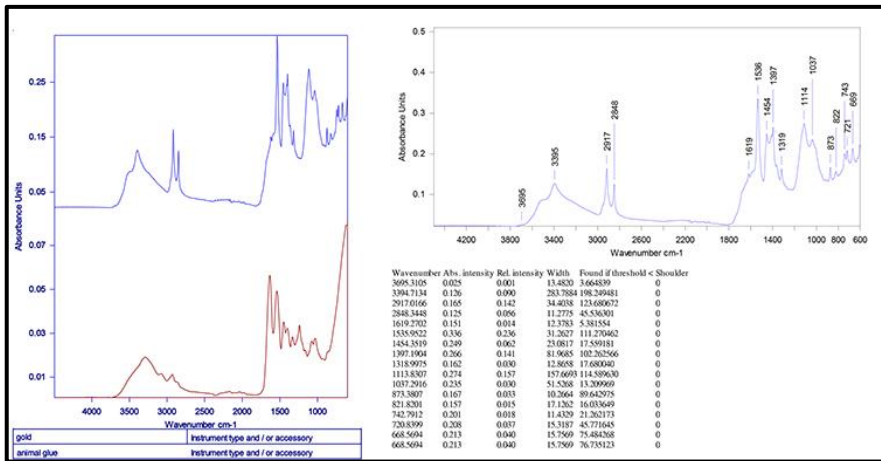
الشكل (١١) يوضح نتائج التحليل بالأشعة تحت الحمراء لطبقة الذهب

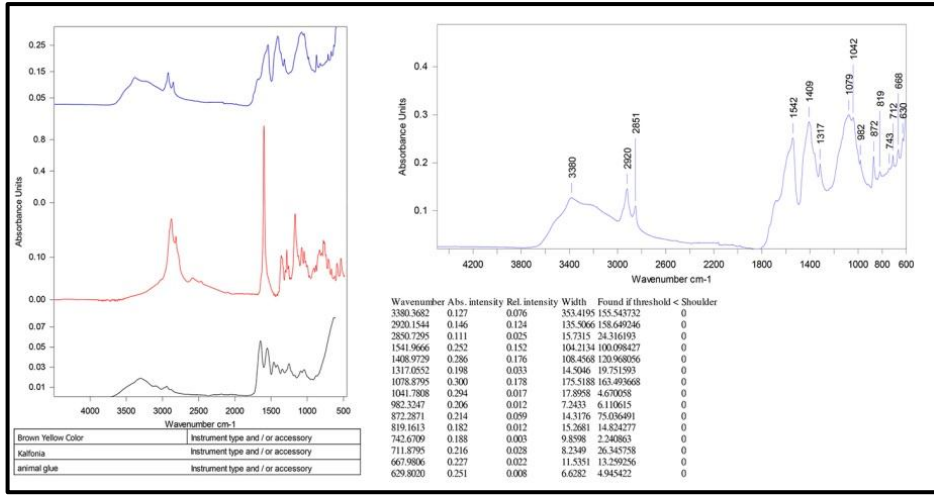
الشكل (١٢) يوضح نتائج التحاليل بالأشعة تحت الحمراء للون الأصفر المائل للبنى ٤-٤ التحليل باستخدام الأشعة فوق البنفسجية

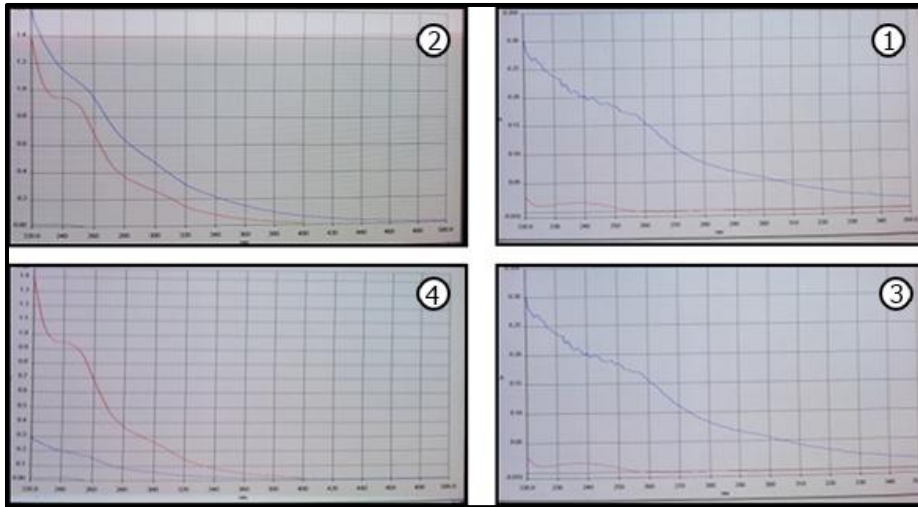
شكل (١٣) يوضح منحنى طيف الأشعة فوق البنفسجية للعينات :

- ١- الغراء الحيوانى باللون الأزرق المخضر
- ٢- القلفونية باللون الأزرق المخضر
- ٣- الغراء الحيوانى بأرضية التحضير
- ٤- القلفونية بأرضية التحضير

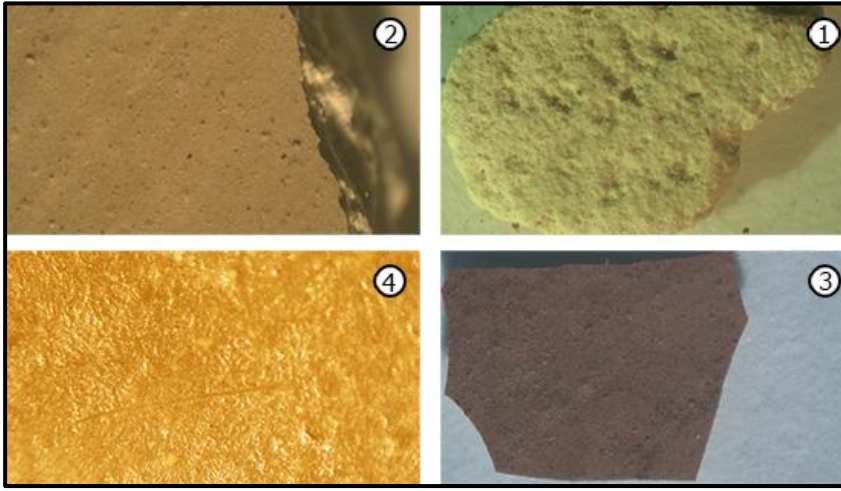
شكل (١٤) يوضح الفحص باستخدام LOM :

- ١- طبقة الشيد ٢- اللون الأصفر الكريمي ٣- اللون الأحمر الفاتح ٤- طبقة التذهيب
٤-٥-٢ فحص عينات قصر حنا بك

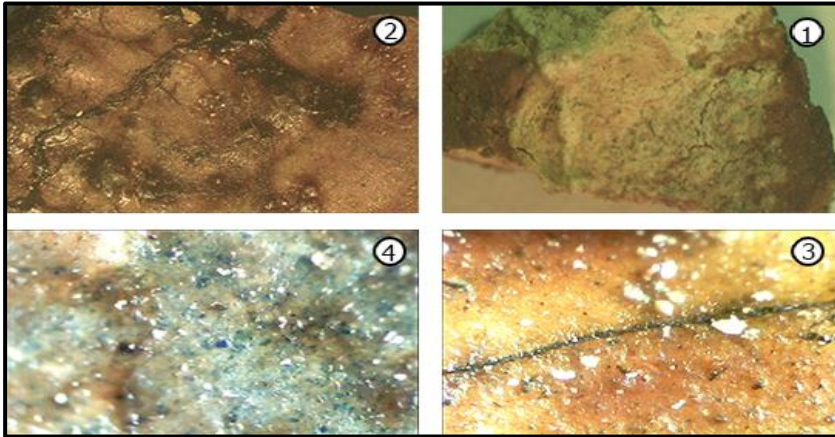
شكل (١٥) يوضح الفحص باستخدام LOM : ١- أرضية التحضير ٢- اللون الأحمر
٢- اللون الأصفر ٤- اللون الأزرق المخضر

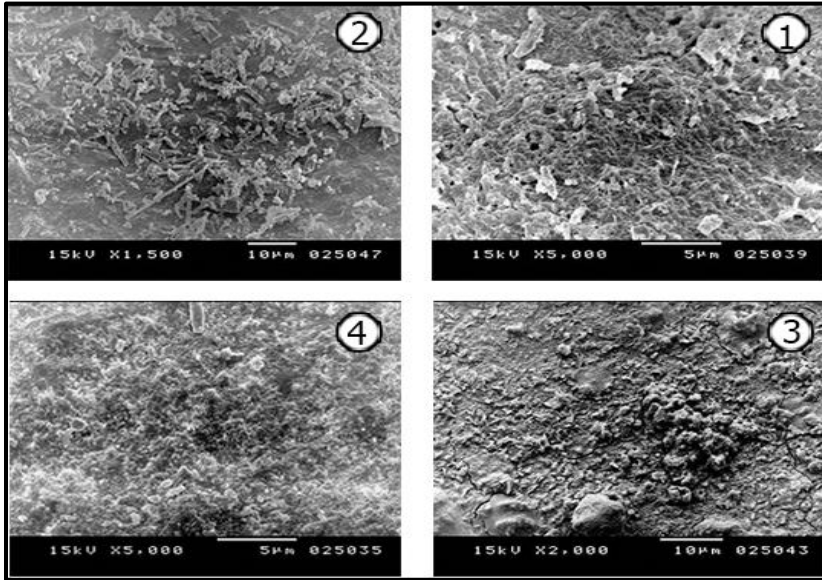
شكل (١٦) الفحص باستخدام SEM ١- الشيد ٢- الأصفر الكريمي ٣- الأحمر الفاتح ٤- طبقة التذهيب

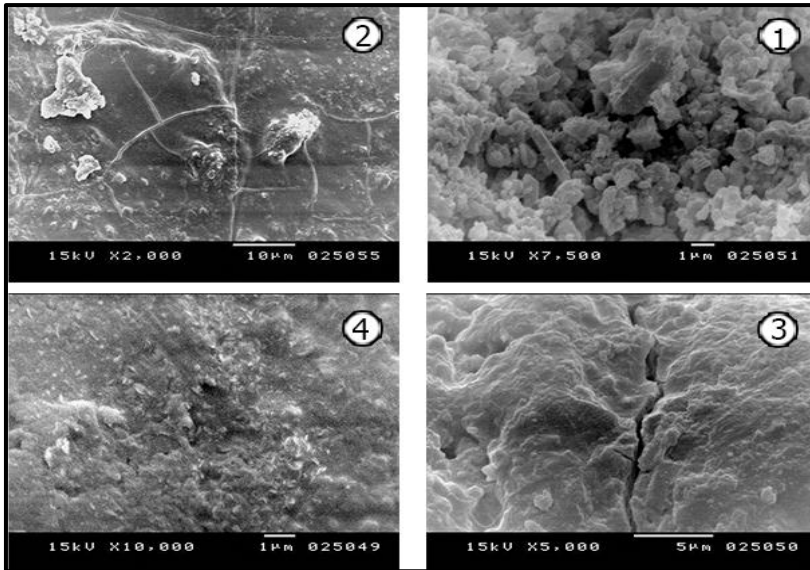
شكل (17) فحص SEM: ١- أرضية التحضير ٢- الأصفر المائل للبني ٣- الأحمر ٤- الأزرق

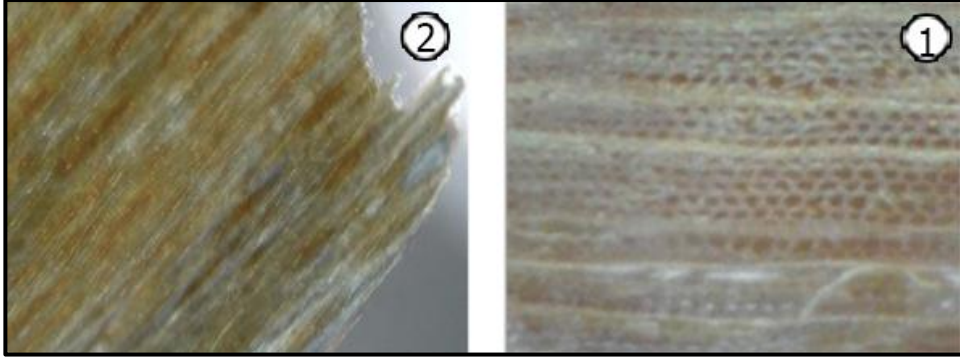
تم فحص عينة من خشب من سقف حنا بك تحت الميكروسكوب الضوئي للتعرف علي نوع الخشب المستخدم في السقف البغدادي الحامل للزخارف وكذلك التعرف علي أنواع البكتيريا والفطريات التي تصيبه كما استخدم الميكروسكوب الالكتروني الماسح SEM لمعرفة مدي تأثير ألياف الخشب بعوامل التلف وللتعرف بشكل مبدئي علي وجود التلف الميكروبيولوجي

شكل (١٨) قطاعات الخشب أسفل الميكروسكوب ١- العرضي ٢- الطولي
