أساليب مقترحة للحفاظ على جامع المحمودية (١٥٦٧ هـ / ١٥٦٧ م)

ملخص البحث:

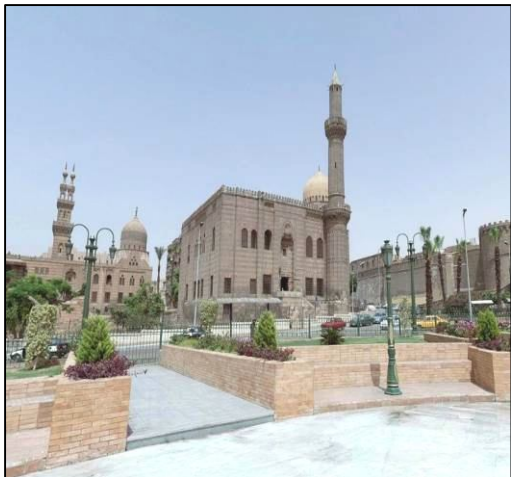
صورة رقم (١٠) : منظر عام لجامع
المحمودية بميدان صلاح الدين بالقاهرة .

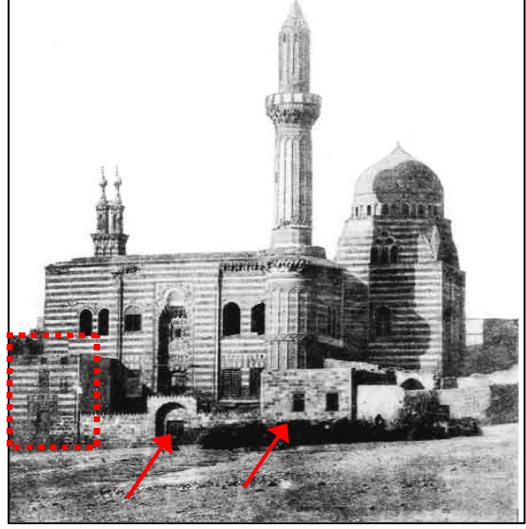
صورة رقم (١٧) : جامع المحمودية في أواخر القرن الثامن عشر الميلادي ، حيث يتضح من الصورة وجود سبيل أمام الواجهة لم يعد موجودا الآن بالإضافة إلي حجرة خادم الجامع و بين هذين البنائين جدار به باب يؤدي إلي داخل الجامع، حيث ازيلت كل هذه البناءات عام ١٨٨١م و أقيم مكانها السلم الموجود حالياً. المصدر: كراسات لجنة حفظ الآثار العربية، المجموعة الثالثة و العشرون من محاضر جلسات اللجنة و تقارير قسمها الفني عن سنة ١٩٠٦ (لوحة رقم ١)
